地震等に配慮したステンレス配管の高耐久性の確保に関する研究
Study on Functional Maintenance of Stainless Piping System after Massive Earthquake
 (第1報) E-ディフェンスによる高層建物用配管の耐震性評価実験
Part 1 Evaluation of Seismic Performance of High-Rise Building by E-Defense Table Test

本論文は、このうちステンレス協会が担当した給水配管の実験結果をとりまとめたものである。

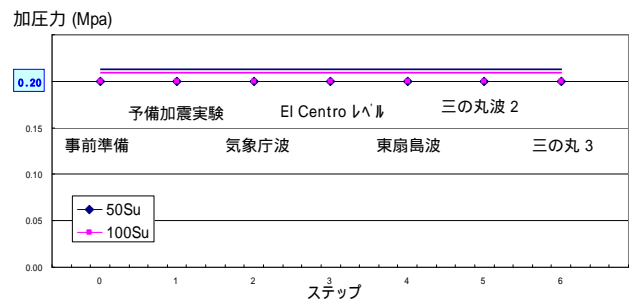
図-4 圧力変動測定結果

給水配管の実体に合わせ、管内の空気圧を0.2MPaに加圧し、圧力変動を求めた。結果を図-4、写真-4に示す。試験を行った50Su、100Su いずれの試験体も最大層間変位 1/66.7 (躯体最大変位量144mm)まで漏気はなかった。

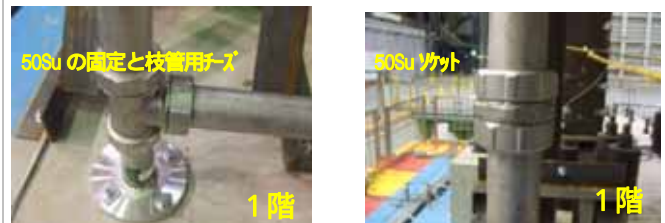
写真-5 加震後のステンレス配管取り付け状況 (その1)

東海・東南海地震を想定した三の丸波を入力した加震実験後、ステンレス配管の損傷状態の調査を行った。加震後の代表的な試験体の損傷状況を写真-5に示す。

加震条件の概要	試験体の評価結果
最終準備、空圧0.6MPa 負荷し漏れ無しを確認。空圧を維持したままとした。	
予備加震試験、最大はホワイトノイズ 270ガル 想定層間変位 1/300	100Su立て管の若干の持ち上がり確認、目立つ異常無く、 気密試験による漏れ無し。
1) 関東地震を想定した首都圏地震動 (気象庁波) X方向 - 335ガル、Y方向 - 251ガル 想定層間変位 1/200 2) 設計に用いられてきた地震動 (EL Centro) レベル2 X方向 - 287ガル、Y方向 - 463ガル	100Su立て管の持ち上がり確認、このため2階～4階の枝管ソケット二次側配管の曲がり発生。 気密試験による漏れ無し。 50Suには、ハウジング継手の性能による変位吸収が見られる他、目立つ異常無し。 気密試験による漏れ無し。
東海地震を想定した首都圏地震動 (東扇島波) X方向 - 190ガル、Y方向 - 138ガル 想定層間変位 1/100	100Su立て管、2階～4階の枝管の曲がりに変化無く、 気密試験による漏れ無し。 50Suには、目立つ異常無し。 気密試験による漏れ無し。
東南海地震を想定した名古屋の地震動 (三の丸波) X方向 - 155ガル、Y方向 - 186ガル 想定層間変位 1/66.7	100Suの立て管の持ち上がり、2階～4階の枝管の曲がりに変化無く、 気密試験による漏れ無し。 50Suには、目立つ異常無し。 気密試験による漏れ無し。
鋼構造部の梁溶接の破断確認有り、Y方向加震を2度実施 加震条件は三の丸波 Y方向 - 186ガル	100Suの立て管の更なる若干の持ち上がり有るが、2階～4階の枝管ソケット二次側配管の曲がり(2階5°、3階及び4階7°)に目立つ変化無く、 気密試験による漏れ無し。 50Suには、ハウジング継手の性能による変位吸収に変化なく、目立つ異常無し。 気密試験による漏れ無し。

以上の結果から、スラブ貫通部に若干の持ち上がりが発生したが、ステンレス管や継手に大きな異常はなかった。また、50Su、100Suとも最大層間変位 1/66.7 まで圧力変動もなかったことから機能維持には問題がないと判断される。

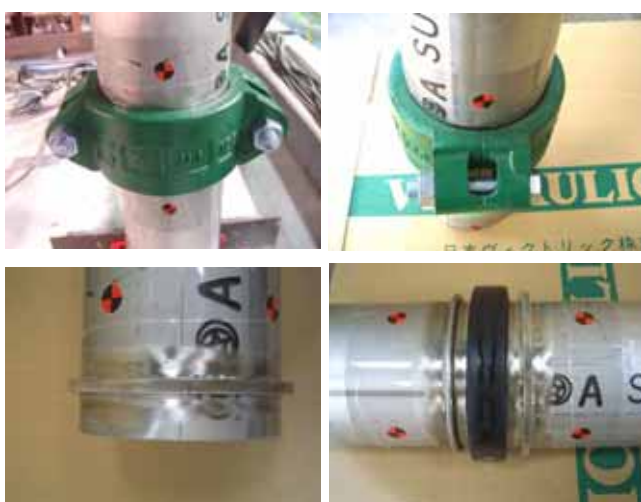
写真 - 7 回収したハウジング継手

状態	対象	状況
分解前	製品外観	割れ、変形、緩み、その他異常なし。
分解後	ハウジング	割れ、変形、摩擦痕などの異常なし
	ゴムリング	気密に影響する変形などの異常なし
	ボルトナット	変形や永久伸びなどの異常なし
	配管端部	変形やキズ、摩耗などの異常なし

この結果、分解前後において、いずれのサンプルも異常がないことが確認された。
