事務所ビルにおける給水・排水用ステンレス鋼管の耐食評価

輿水 知(大成建設(株)) 森澤 俊(市田化学(株))
田所 洋(大成建設(株)) 西村 正博(日新製鋼(株))

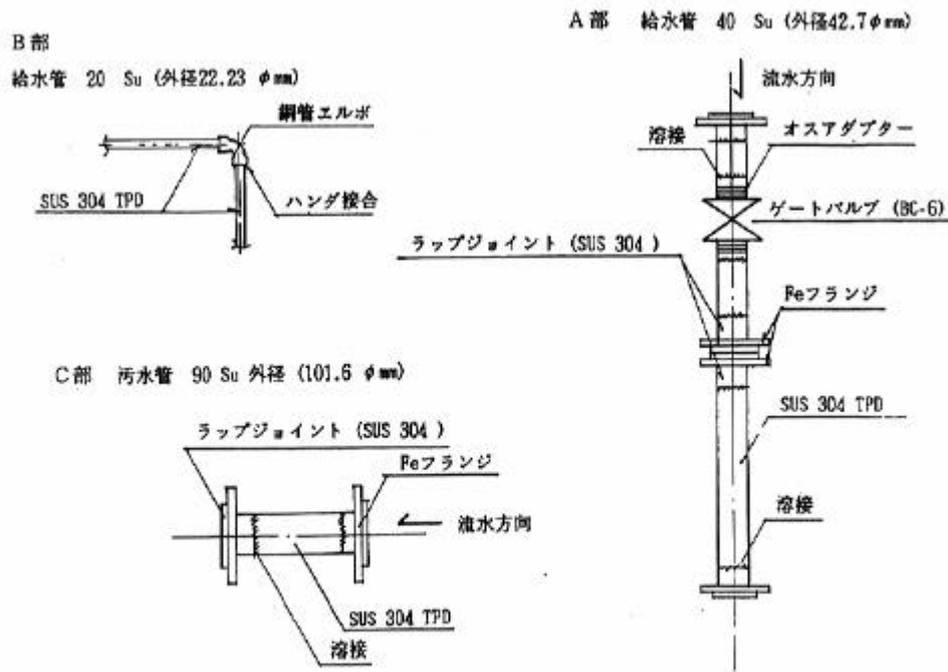
図3 配管サンプル調査箇所

3.1 配管サンプル採取内容 (採取箇所と管径) (図 1, 2, 3)

- ・給水管・・・8 階便所配管シャフト内 (含バルブ) 40Su、及び 8 階便所天井内 20Su
- ・汚水管・・・8 階便所天井 90Su
- ・給水管鑄鉄製仕切弁・・・屋上高置水槽回り 100A

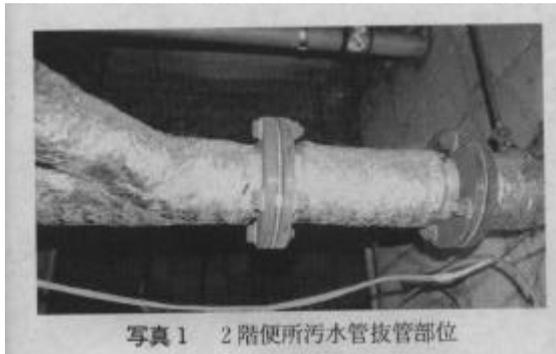
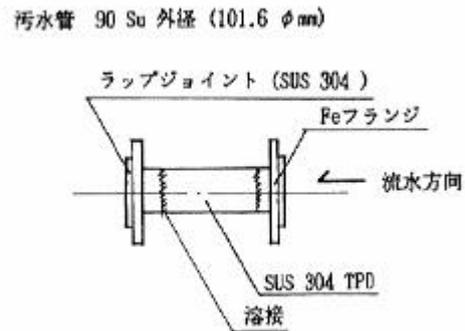
建物の2階，3階便所汚水管（ステンレス鋼管）の一部（写真1）を抜管し，抜管サンプルの経年変化及び管内堆積物を分析した。

調査内容は，目視，顕微鏡写真による組織調査，堆積物の組成化学分析（定性分析）による。図4に汚水管サンプル形状を示す。上記の調査に当たっては，通常の劣化度合いの他，次の点に留意した。

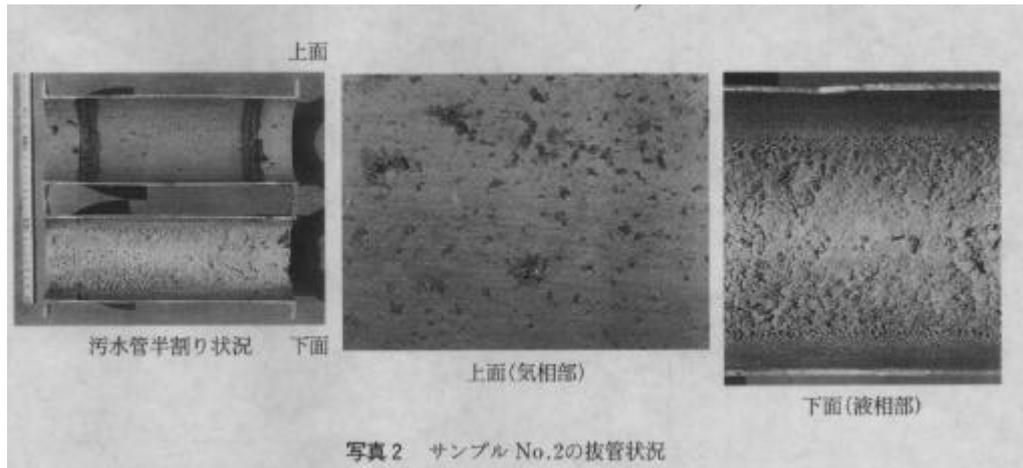
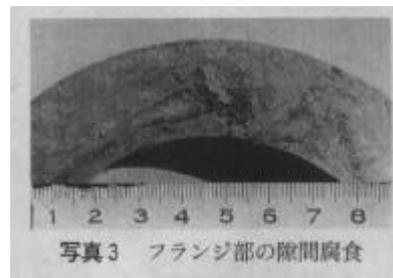
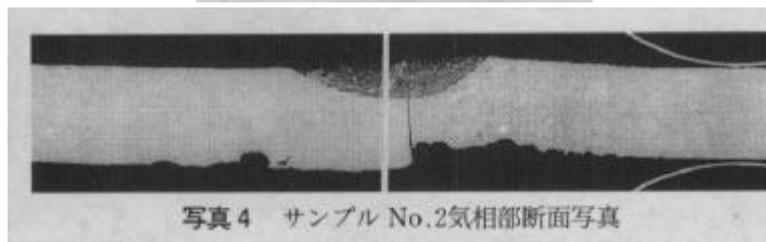
- ・上面の気相になっていたと思われる部分全体に点状のさびが生じており、No.2では溶接部にもさびの発生がみられた。また下部液相部には乾燥した堆積物が見られた。この他フランジ部パッキンとの間に生じたと思われる隙間腐食が認められた。(写真2, 3, 4)

- ・配管下部の堆積物を除去して観察した結果、No.2の溶接スケール部にさびの発生がみられた。No.3は軽微であった。

- ・さびの多い部分を温硝酸で除錆して観察した結果では、管上面には孔食が多く発生しており、溶接部分にも腐食が認められた。

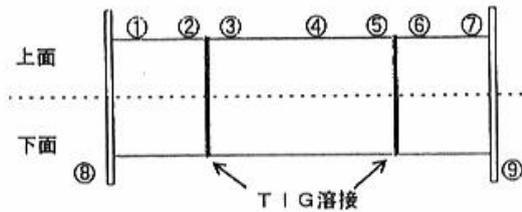
図5 深さ測定位置

ステンレス鋼管肉厚の最大浸食深さの測定位置を図5、測定結果を表6に、また上面(気相部)の結果を図6、下面(液相部)の結果を図7に示す。

測定位置	部位	元板厚 mm	No.2		No.3	
			上部	下部	上部	下部
1	ジョイント母材	2.9	626	0	776	0
2	ジョイント HAZ	1.95	440	185	729	69
3	パイプ HAZ	1.94	449	260	487	166
4	パイプ HAZ	1.94	374	0	969	0
5	パイプ HAZ	1.94	740	557	650	0
6	ジョイント HAZ	1.95	840	257	542	0
7	ジョイント母材	2.9	762	0	469	0
8	フランジ			160		0
9	フランジ			550		90

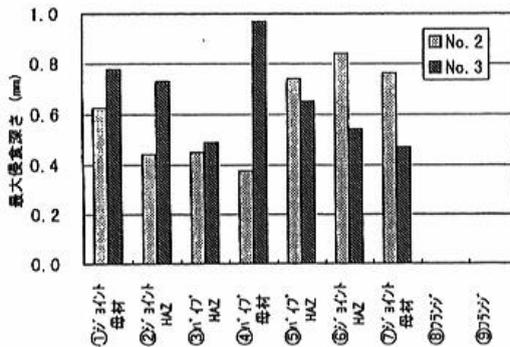
図6 最大侵食深さ(気相側)

No.2, No.3 のサンプルも上面(気相側)の浸食が大きく、母材、溶接部に関わらず孔食が生じていた。下面(液相側)では、溶接部の腐食が生じていたが、母材部の腐食はみられなかった。使用期間の短いサンプル(No.3)の方が使用期間の長いサンプル(No.2)より腐食が大きかったことについては、使用状況が不明のために明確ではないが、配管経路の違いで汚水の滞留や配管内の湿度等が影響したのではないかと推測される。

最大浸食深さからステンレス鋼管の寿命予測を行うと、今後も同一速度で進行するものとした場合、最初の貫通までに No.2 ラップジョイント上部で 60 年、母材部では 135 年となる。
