建築設備用ステンレス配管の耐久性調査結果

A. 10年試験結果の要約

本報告は、ステンレス協会屋内配管開発委員会^{注1)}が1974年から約10年間にわたって、ステンレス配管を東京都内の4つのビル建築物に取り付け、ステンレス鋼管と継手の耐食性を調査した結果を要約したものである。

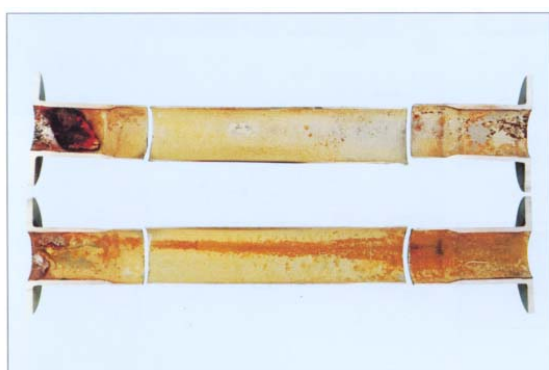
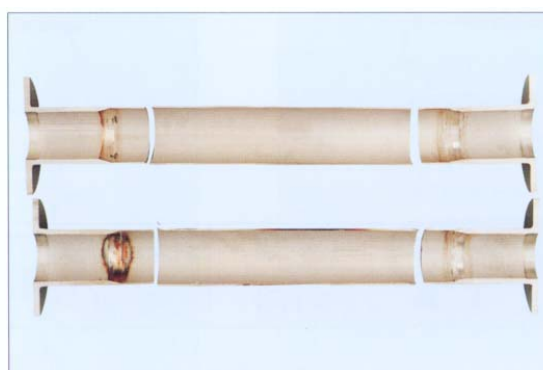
写真 1 試験管内面の状況の一例（事務所ビルB 給湯）

- ① 標準試験管は、亜鉛めっき鋼管などからの鉄さびと思われる“もらいさび”が付着したがその下にはすき間腐食や孔食は全く認められなかった。この一例を写真1に示す。

EHE1 期間10年 洗浄前

EHE1 期間10年 洗浄後

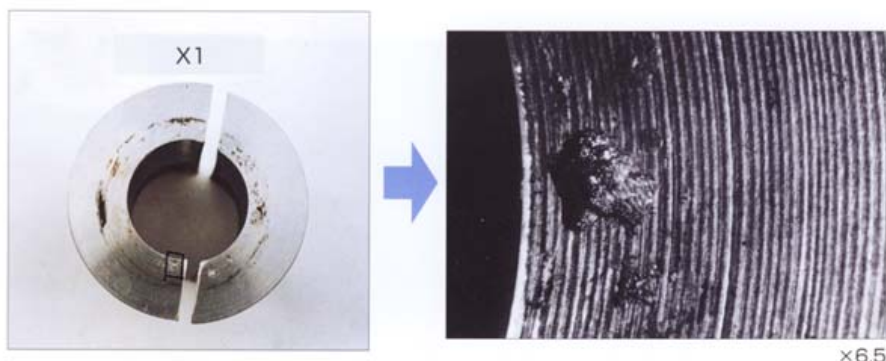
- ② SUS304製ラップジョイントがガスケットとの当たり面で、すき間腐食を発生するものが見られた。この原因はガスケットに塩素イオンが多く含まれた鋼管用のガスケットを使用したために、この塩素イオンが溶出して、腐食したためと考えられる。アスベストをテフロンで包んだガスケットに変更してからは、このすき間腐食は起こっていない。すき間腐食の例を写真2に示す。

写真 2 ラップジョイントのすき間腐食の一例 (ホテル給湯 5年)

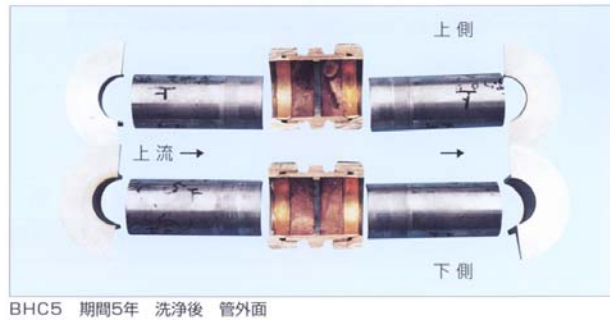
- ① プレス式継手は付着物があるが、全ての建物において腐食は認められなかった。
 ② 圧縮式は青銅鋳物の継手本体に錆青が発生して、僅かに腐食するものがあった。(写真3)
 ③ はんだ式はろう部に灰黒色の付着物があり、その下には腐食が認められた。

写真 3 圧縮式継手本体の青銅铸件の緑青発生と腐食の一例（ホテル給湯 5年）

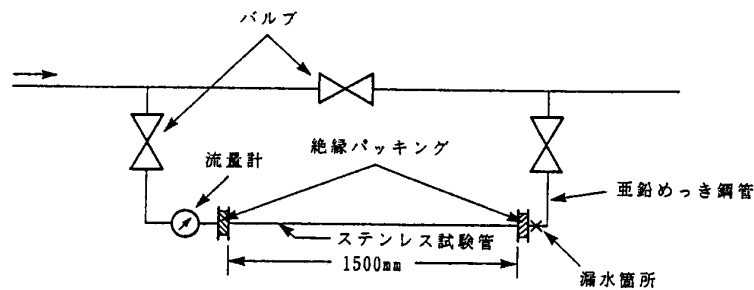
ホテルの給湯システムに SUS304 ステンレス鋼管を図4のようにステンレス製ルーズフランジと亜鉛めっき鋼管ねじニップルを付けた铸铁製フランジに絶縁パッキング(テフロン包みアスベストパッキン)を挟んで絶縁カラーを付けたボルトで取り付け、グラスウールで保温した。試験開始後4年5ヶ月で図の×印のエルボとニップルのねじ込み部から漏水した。

図4 ホテルの漏水が発生した給湯試験管システム（4年5ヶ月）

調査の結果、管内面のさびこぶの発生が顕著で、閉塞に近い状態であった。漏水事故はニップルの谷の部分の肉厚の最も薄い部分が腐食して貫通したため発生したものである。

ステンレス鋼管内面は腐食の形跡は全く認められなかった。

事故の原因、ステンレス鋼管と亜鉛めっき鋼管とのガルバニック腐食を防ぐために、電氣的に絶縁したが、ステンレス管と亜鉛めっき鋼管の両者の電位差が大きいため、水道水を通してガルバニック電流が流れ(ジャンピング)で腐食したものと考えられる。従って、フランジの絶縁ばかりでなく、管内もある程度の長さ絶縁被覆する必要がある。

絶縁継手の長さ L を求める式として次式が提案されている。

$$L = E \cdot \rho \times S / I$$

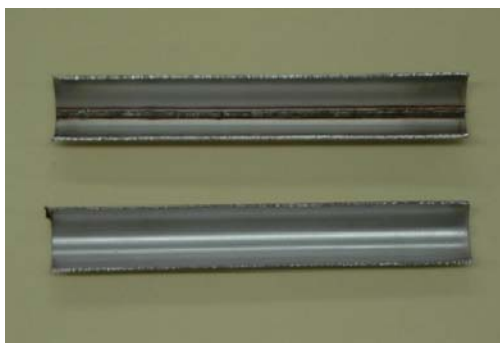
27年経過後の給湯配管の解体調査結果を写真.1.に示す。写真から明らかなように、27年経過後も外面のみならず、配管内部も全く腐食した痕跡すらなく光沢を保持したままの非常に良好な状態であることが確認できる。

写真.1.施工後 27 年経過後の給湯配管

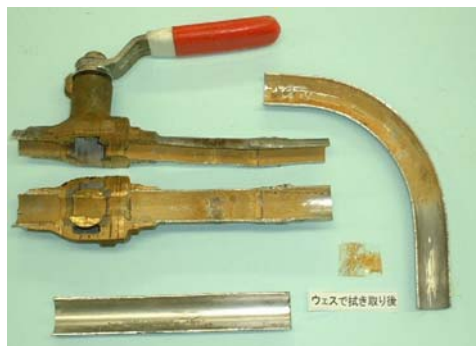
写真.2.に、同じく27年経過後の冷温水配管の状態を示す。機器からの酸化生成物が内面に付着しているが、ステンレス鋼管とは全く反応しておらず、抜管乾燥後は、この酸化性生物は脱落していることが判る。

また、この酸化生成物はウェスできれいに拭き取ることができ、ステンレス配管の内面は全く腐食しておらず、金属光沢を保持していることが確認できた。

写真.2.施工後 27 年経過後の冷温水配管

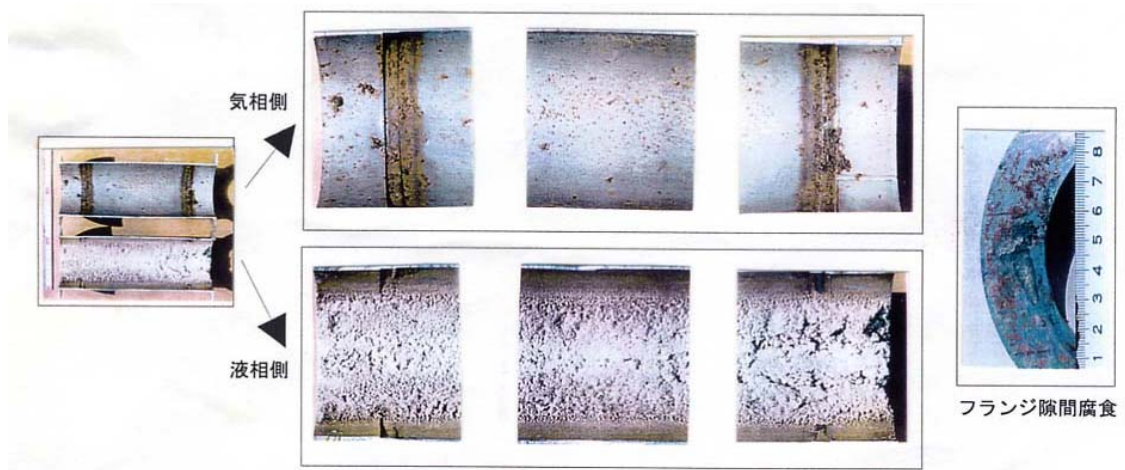
汚水横引き配管の解体調査結果を写真.3.に示す。配管内の腐食状況を調査した結果、上面(気層側)の腐食が大きく、母材、溶接部に関らず孔食が生じていることが確認できた。

侵食深さから、寿命予測を行うと、単純に腐食速度が一定とした場合、最初の貫通までにラップジョイント上部で60年、パイプ母材で135年となる。

しかし、腐食速度は期間とともに遅くなるため、実際にはこれよりも長くなるものと推察される。

写真.3.施工後 26 年経過後の汚水横引き配管
