配管トラブルレポート - 5

No.5 メカニカルジョイントの場合

S継手(メカニカルジョイント)によるステンレス配管施工に当たっての水漏れ防止活動

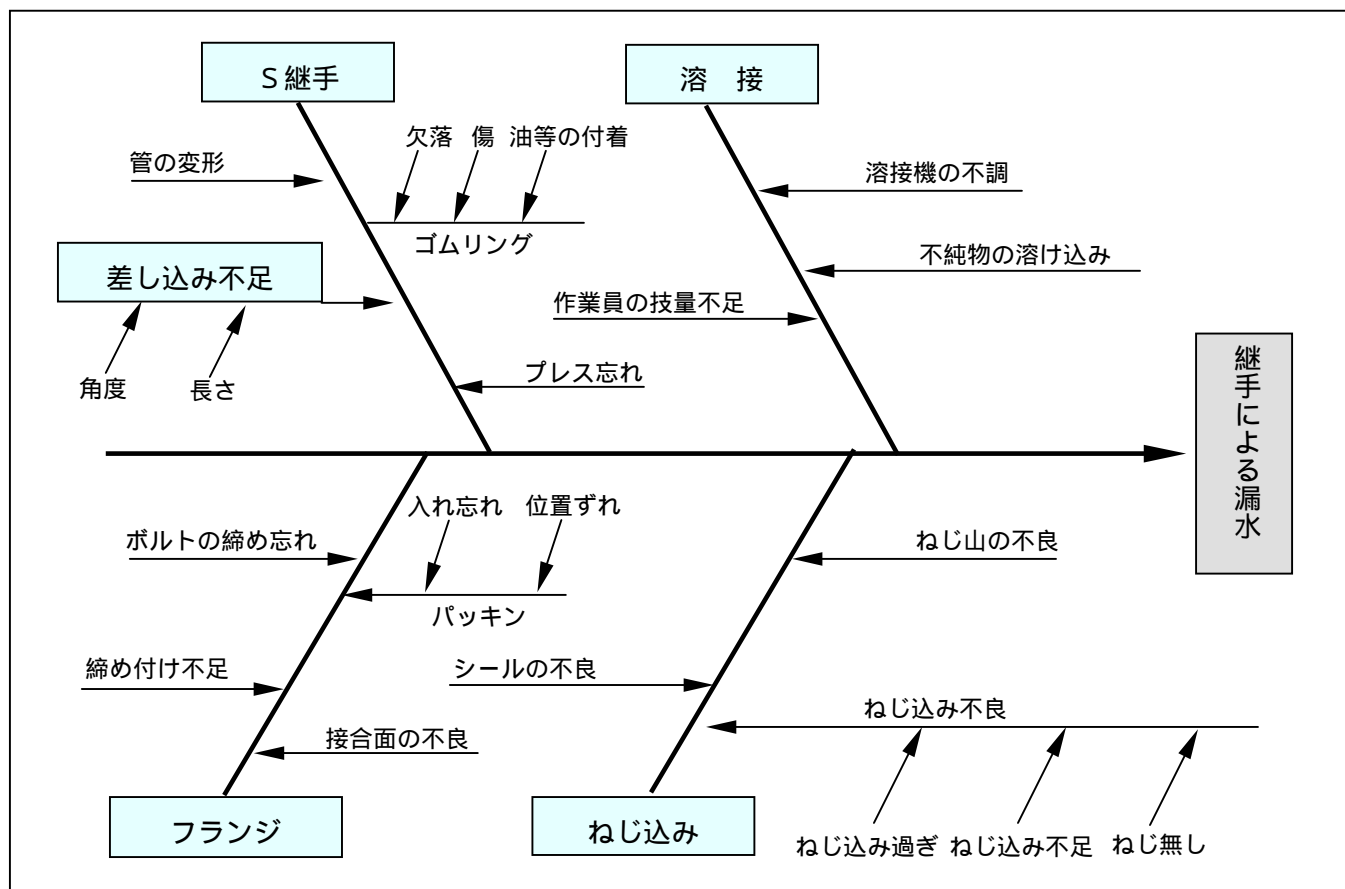
特性要因図により原因を追求する。

この時の原因

S継手-----プレス機の締め忘れ

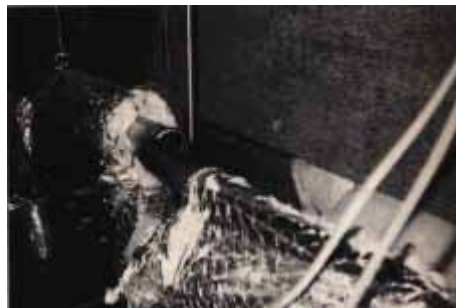
大宮アネックスビル

漏水箇所：地下1階女子便所天井裏配管

原因：給水管差込不足

被害状況：エレベーターピット内、コンセント配管内に浸水。テナント倉庫内の品物の水ぬれ

大宮アネックスビル天井裏配管接続部分のS継手のはずれ状況

当現場においては、この後第三者検査機関により、全継手を再点検。2カ所の手直しをした。(結局、不具合箇所は継手総数753カ所の内3カ所。いずれも差込み不足によるものであった。)
