# 配管トラブルレポート

## No03 配管の洗浄剤による腐食の事例

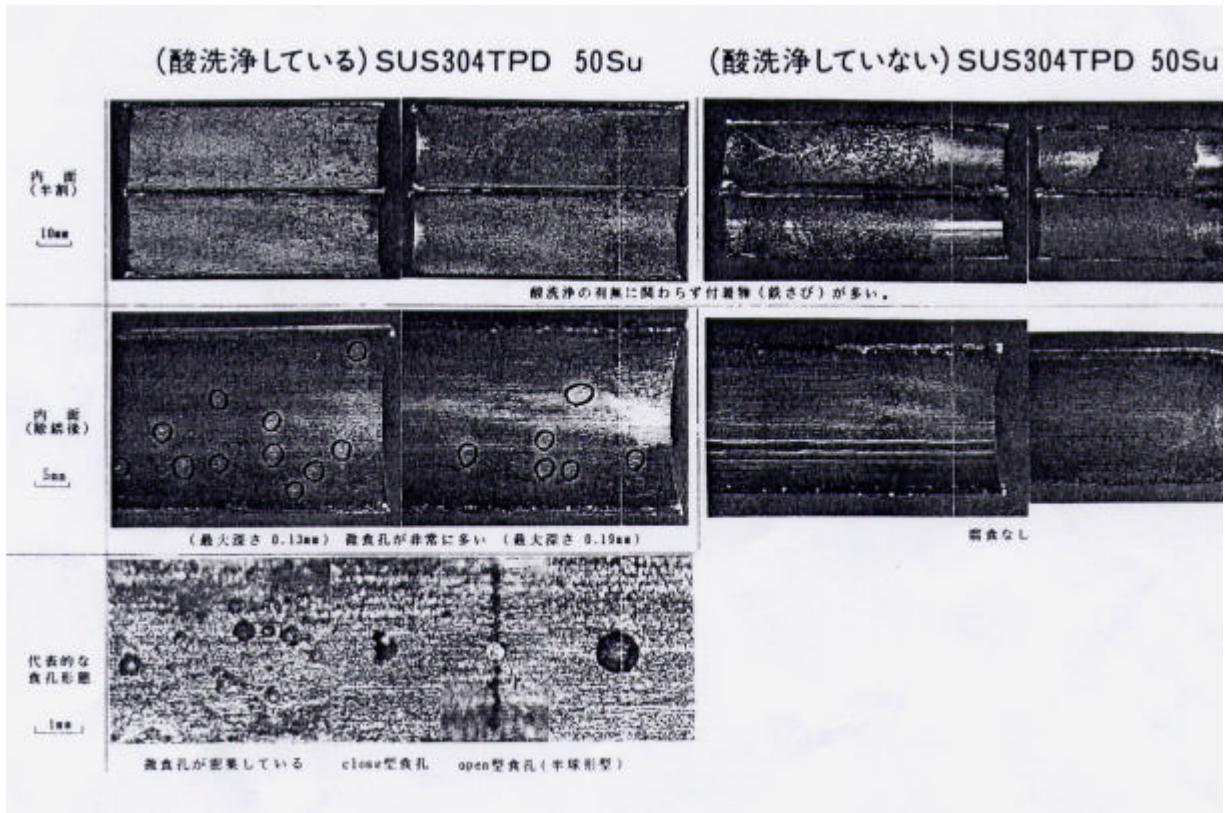
今回は洗浄を行った箇所と、行っていない箇所があったのでその外観について比較した。洗浄を行っていない部位では腐食は全く生じていない。洗浄を行った部位の内面には漏水部分以外にも多数の微食孔が見られる。これは、微食孔の発生に対して酸洗浄が明らかに影響を及ぼしていると言えるし、漏水はパイプ内面からの腐食(食孔)によるものと考えられる。

写真 - 1 事故パイプの腐食状況

今回約2日という短期間で漏水した腐食の発生原因は、次のような要因が重なった為と推定

洗剤として塩素系 (**HCl 24.5%**) を用いた。

中和剤の投入量が少なく中和が不十分となり **PH** の低い (**PH1 ~ 3**) 酸性液が配管内に残った。

塩酸洗浄 + 乾燥でも食孔は発生するが、今回は殺藻剤として投入した液が溶存酸素 **55000ppm** と高く強酸性液と酸化剤を併用する事になり食孔の発生及び進行も加速され **2日** で貫通するに至った。

・トラブル部分を新管と取りかえ、以後洗浄はまだ行っていない。

ステンレス配管で洗浄を必要とする場合が生じたときは、塩素系の洗浄剤は使用せず、薬剤メーカーの「ステンレス使用可」の洗浄剤及び殺藻剤を使用する。

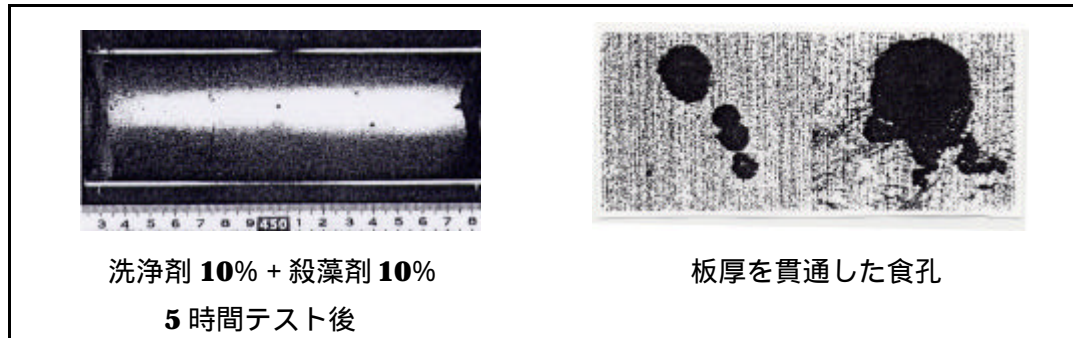
表 1 腐食再現テスト結果

24.5% HCl にステンレス (SUS304) を浸漬しても全面腐食は生じても孔食状態にはならない。今回なぜ 2 日という短期間で漏水に至ったか、その腐食挙動を確認する目的で再現実験を行った。

薬液	経過時間	
	1 時間後	5 時間後
洗浄剤原液	異常なし	若干肌荒れ有り、微小孔食多数発生
洗浄剤 10% 液	"	若干変色有り、腐食発生なし
殺藻剤原液	"	微小点錆 2~3 点、微小孔食数点有り テスト中、試験片表面に気泡を多数発生
殺藻剤 10%	"	"
洗浄剤 10% 殺藻剤 10%	孔食多数発生	数量、大きさ共に孔食進行した 48H で貫通
