## 連結送水管に SUS304TPD を使用する場合の留意点

ステンレス協会

配管システム普及委員会

連結送水管の腐食事例

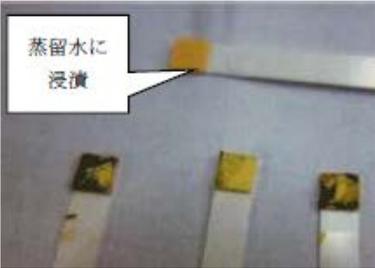
<p>【写真①-2】</p> </div> </div> <div style="text-align: center;">

要因推察	<p>水質として塩化物イオンが高く、腐食しやすい水質であった。管内面の腐食箇所でも過酸化水素が認められた。また、採取した水は自然電位の上昇と微生物の増加が確認された。以上により、水質・微生物腐食といった複数の因子が腐食の要因と推察される。</p>

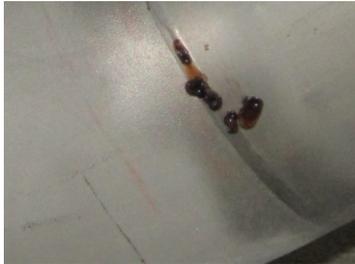
<p>【写真②-1】</p> </div> <div style="text-align: center;">

要因推察	<p>材料の成分に問題はなく、溶接部にも鋭敏化等の加工不良は見られなかった。しかし、水質として塩化物イオンが高く、腐食しやすい水質であった。横引き配管の管底部に腐食が集中している点は、異物（鉄粉等）の混入が懸念される。他の腐食箇所では腐食生成物中に高い有機物の含有を示唆する結果が得られたため、腐食部近傍で微生物が存在していた可能性が考えられる。</p> <p>以上により、水質・異物混入・微生物腐食といった複数の因子が腐食の要因と推察される。</p>

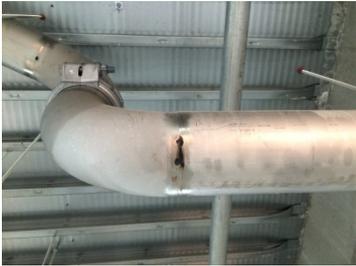
<p>【写真③-1】</p> </div> <div style="text-align: center;">

要因推察	<p>材料の成分に問題はなく、溶接部にも鋭敏化等の加工不良は見られなかった。          漏水発生当時の水質は、漏水後に一度交換されていることから不明。          横引き配管の管底部に腐食が集中している点は、異物(鉄粉等)の混入が懸念される。          腐食部の断面(インク壺状の腐食)及び表面(スケルトン状の選択腐食)は、微生物腐食特有の形態を示している。<sup>3)</sup>以上により、水質は不明であるが、異物混入・微生物腐食といった複数の因子が腐食の要因と推察される。</p>

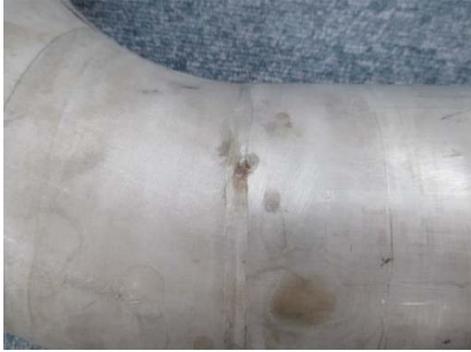
<p>【写真④-1】</p> </div> <div style="text-align: center;">

<p>【写真④-2】</p> </div> </div>		
要因推察	<p>配管内の水質は塩化物イオン81mg/Lと、水道水と比べて高い値であった。                  一般細菌も580CFU/mLと高い値であった。                  以上により、水質と微生物代謝といった複数の因子が腐食の要因と推察される。</p>

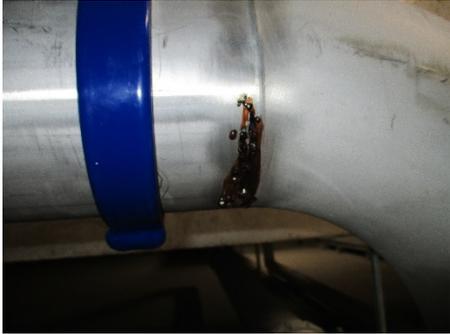
<p>【写真⑤-1】 管外面</p> </div> <div style="text-align: center;">

<p>【写真⑤-3】</p> </div>														
要因推察	<p>材料の成分に問題はなく、溶接部にも鋭敏化等の加工不良は見られなかった。</p> <p>配管内の水質もステンレスにとって問題となる水質ではなかった。腐食は横引き配管の管底部に発生。断面観察では壺状形態の腐食、また、配管内の水からはステンレスの腐食に関与する細菌が検出された。以上により、微生物腐食が疑わしいが<sup>3)</sup>横引き管の管底部という点からは異物との隙間腐食を起点とした複合要因と推察される。</p>
