ステンレス配管と保温材に関する調査（その3）

今回は、前回の結露を想定した試験と異なり、漏水を想定した状況での試験を実施したその報告である。

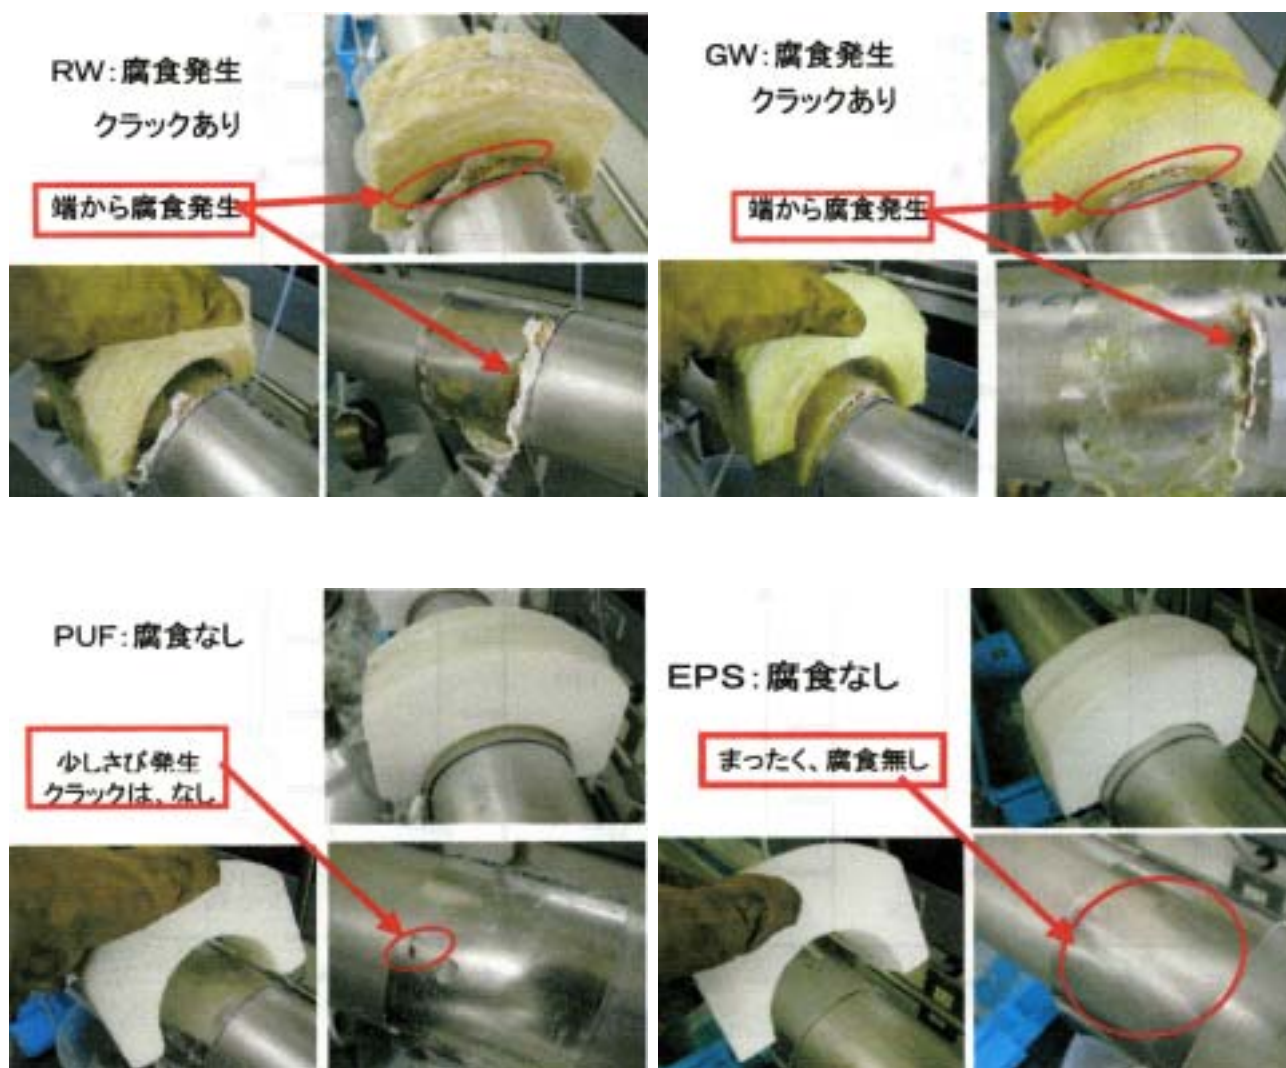
[写真-1]

錆	孔食	応力腐食割れ
RW	発生	発生	発生
GW	発生	発生	発生
PUF	着色	無し	無し
EPS	無し	無し	無し

ステンレス板：SUS304（鋭敏化熱処理品）

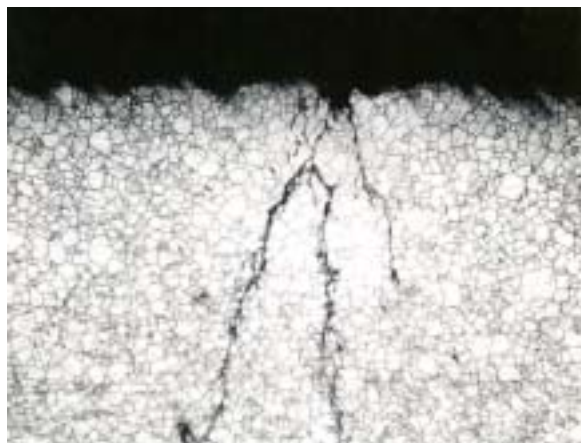
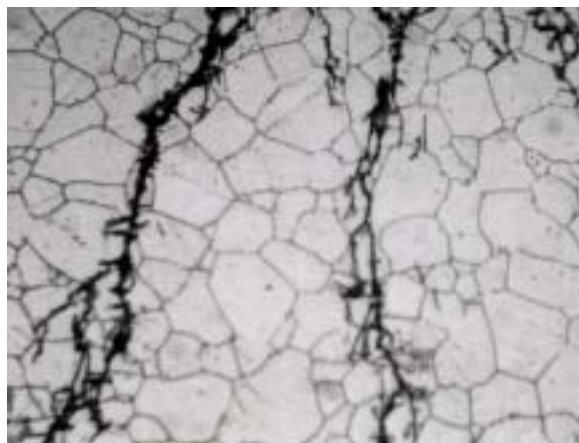
[写真-2]

保温材試験結果（ミクロ写真）

RW 鋭敏化处理（200ppm）

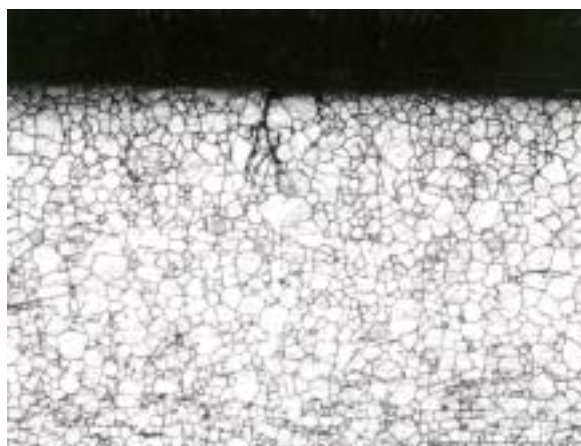
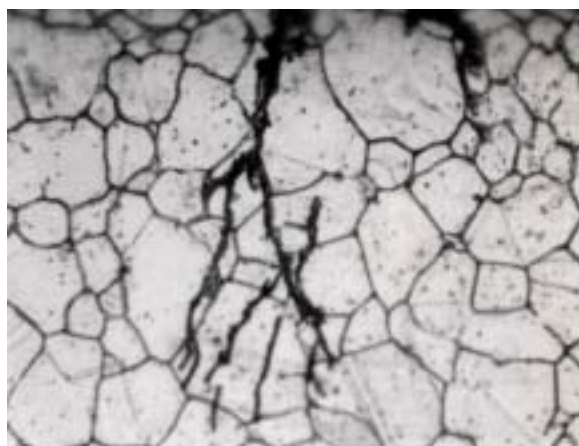
[写真-3]

保温材試験結果（ミクロ写真）

GW 鋭敏化处理（200ppm）

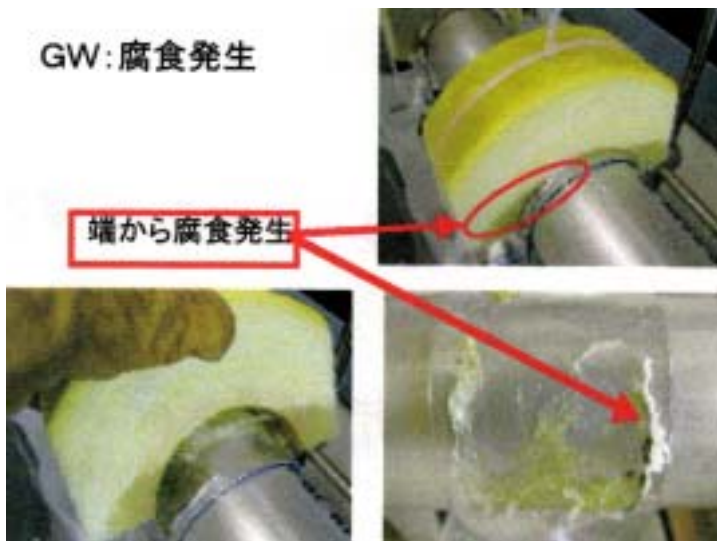
GW：腐食発生

端から腐食発生

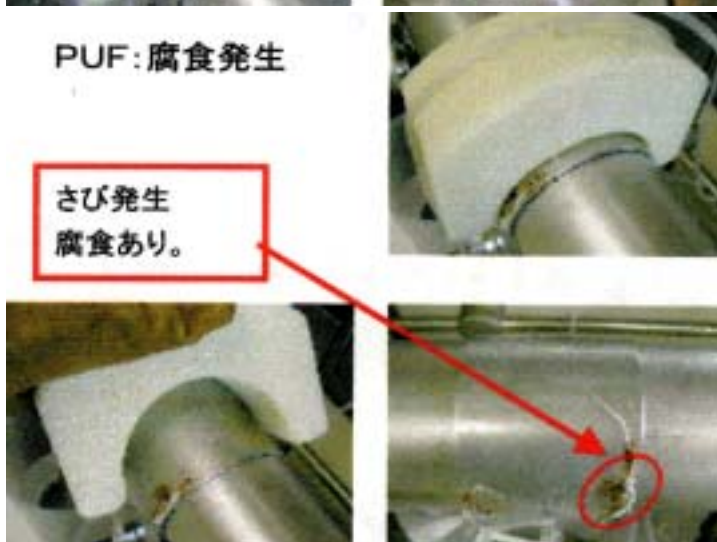
PUF：腐食発生

さび発生
腐食あり。

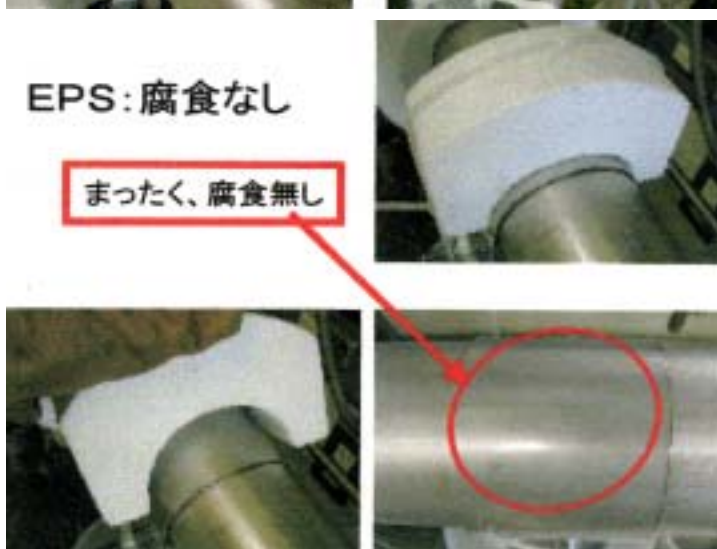
[写真-4]

EPS：腐食なし

まったく、腐食無し

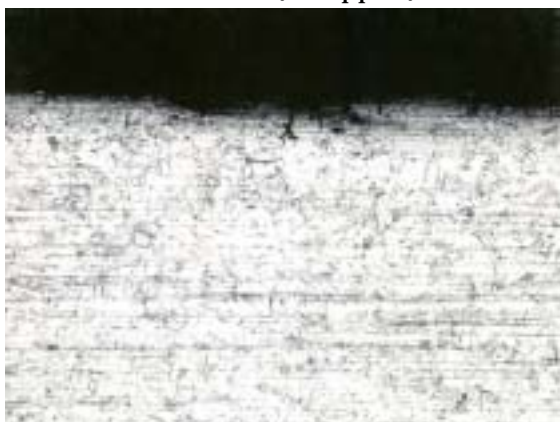
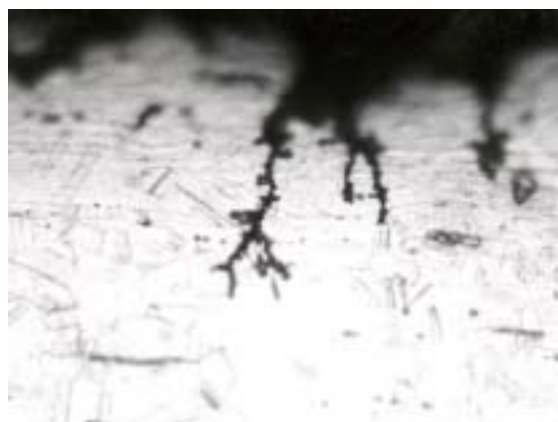
[写真-5]

保温材試験結果（ミクロ写真）

GW：固溶化处理（200ppm）

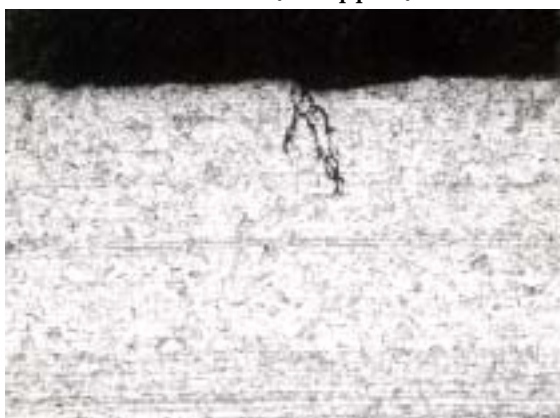
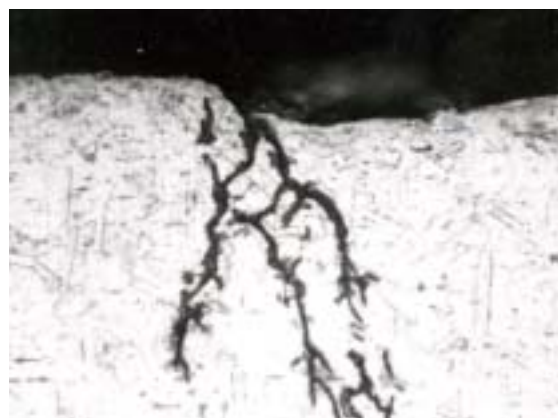
[写真-6]

保温材試験結果（ミクロ写真）

RW：固溶化处理（200ppm）

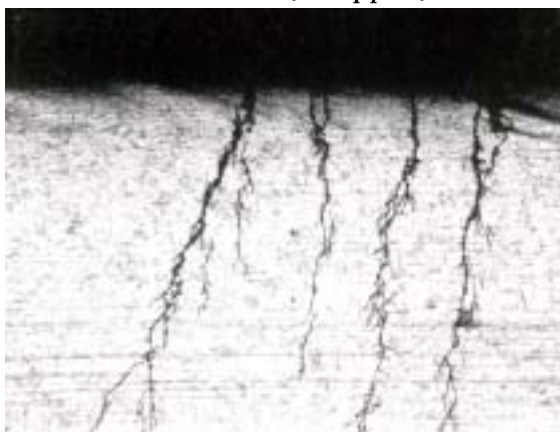
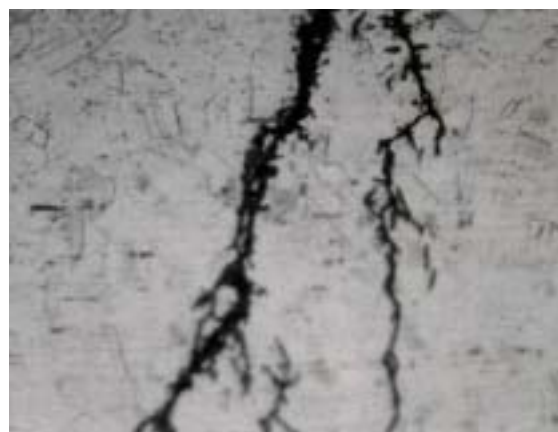
[写真-7]

保温材試験結果（ミクロ写真）

PUF：固溶化处理（200ppm）

(注) 絶縁不良の端面(エッジ)より一箇所発生

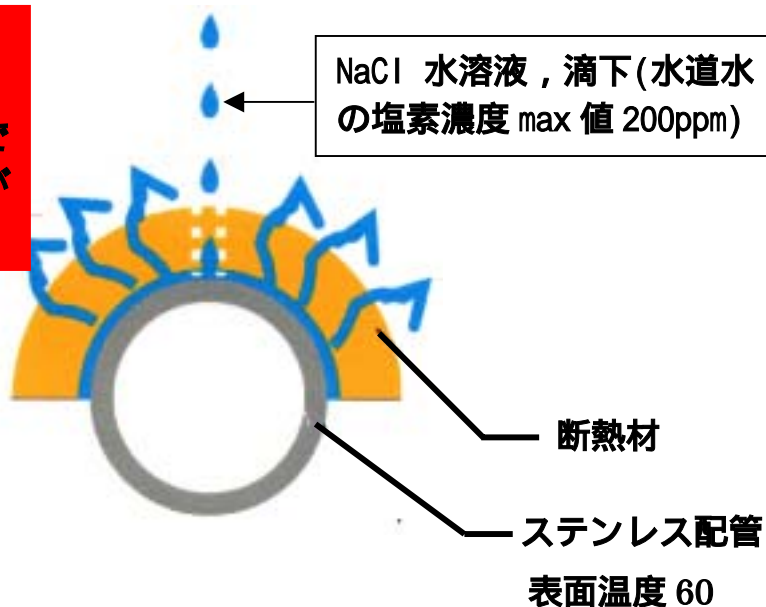
[図-1]

塩素イオン濃縮の模式図

透湿係数が高い
GW, RW は、水が
ステンレス表面で
蒸発し、塩素濃度
が高くなる

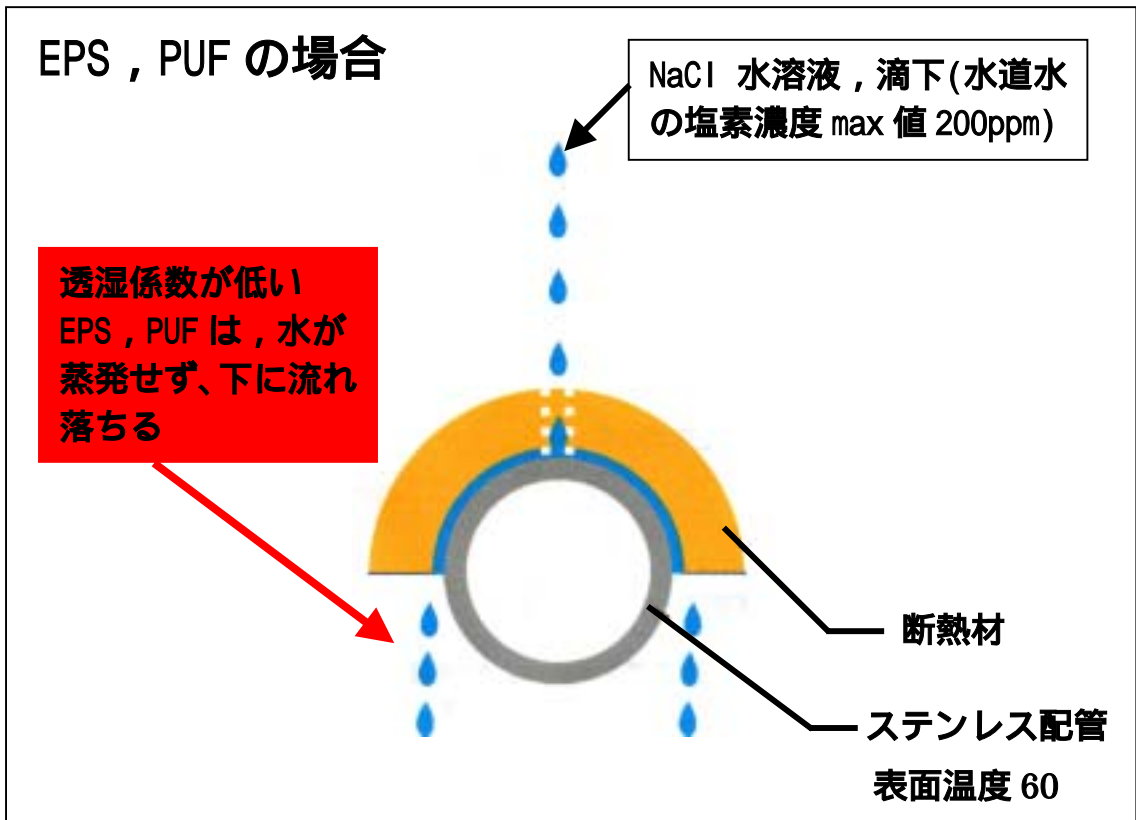
[図-2]

これらの違いは、透湿係数の違いにあると考えられる。

透湿係数($\text{ng}/\text{m}^2 \cdot \text{s} \cdot \text{Pa}$) (25mm 厚)	
GW	3600
RW	
PUF	220
EPS	160

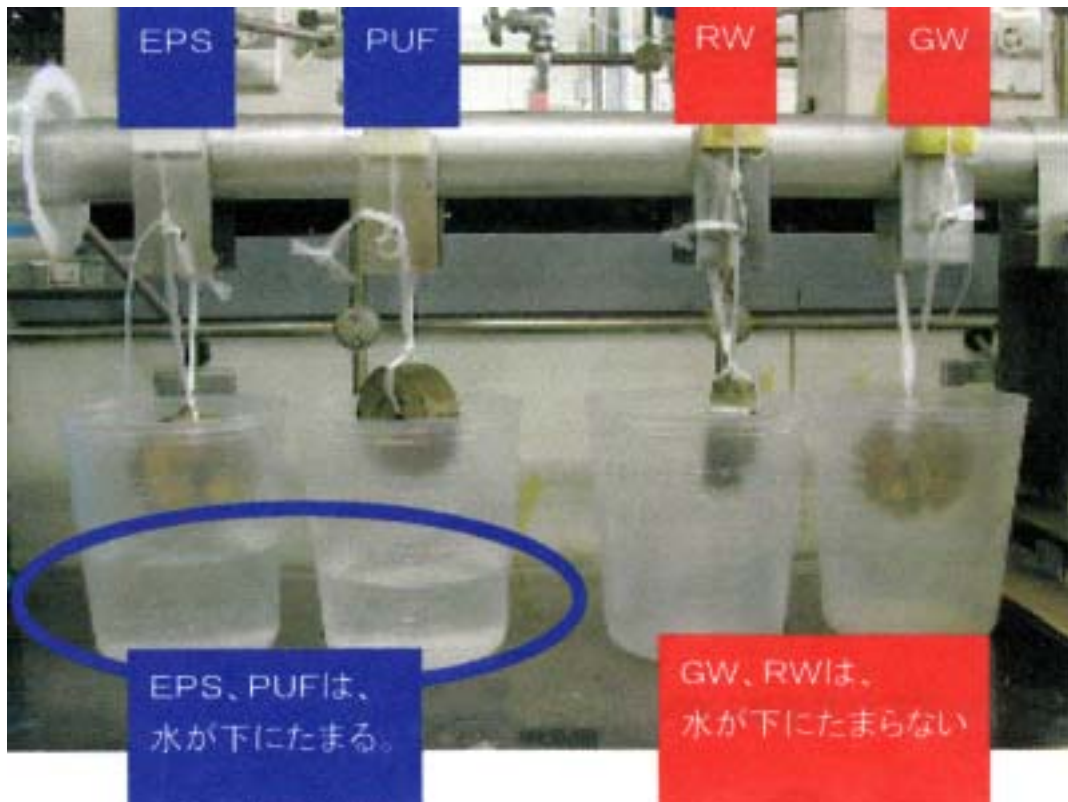
[写真-8]

- 1、通常の使用状態の 60 以下では、結露をしても腐食の発生がほとんど無いと考えられる。これは 60 以下での塩素の溶出がほとんど認められなかった第 1 回の報告の結果と一致する。
- 2、あってはならないが、漏水の場合には材質によってかなり差が出る事が判明した。これは、材質による透湿性と保水性又は吸湿性の差によるものと考えられる。写真 8 で分かるが、RW・GW は EPS・PUF に比べて滴下する液体の流出量が非常に少ない、これは保温材が液体を吸収してしまうことによると考えられる。さらに透湿性も高いので、吸収された液体が蒸発しやすいため吸収された液体が濃縮される為と考えられる。(図 1 及び 2)

最終的には、使用条件(温度・湿度・通気など)でかなり異なるものと考えられるので、各品種毎の使用条件を設定する必要があるかもしれないと考えられる。
