水道用ステンレス鋼管土壌腐食試験

# 10 年間埋設試験結果報告

ステンレス協会

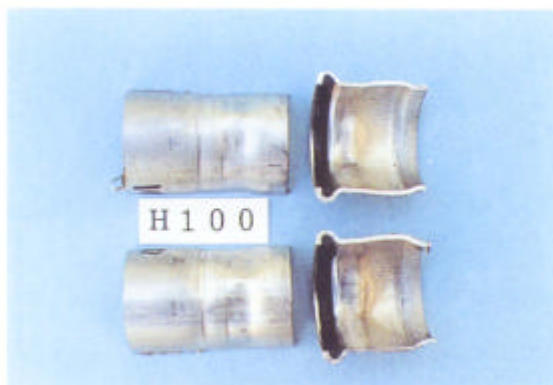
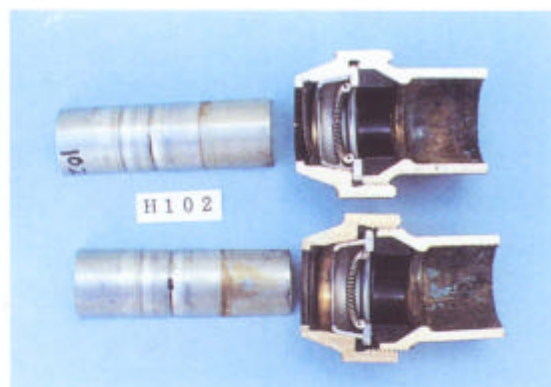
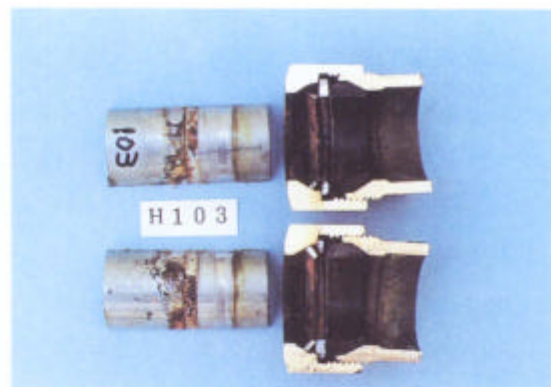
写真2 継手付管の外観 (鋼路(H)試験地)

(1) 外観 (酸洗後)

(2) はんだ式継手 (酸洗後)

(3) プレス式継手 (酸洗後)

(4) 圧縮式継手 (酸洗後)

(5) 可とう式(A)継手 (酸洗後)

(6) 可とう式(B)継手 (酸洗後)

継手付試験管を管と継手本体に分けると、表5に示すように管部では藪塚(K)の可とう式継手(B)で接合した SUS304鋼管のみが腐食し、

沖縄(X)では可とう式継手で接合した管が腐食を生じた。一方、継手本体ははんだ式、BC製の圧縮式及び可とう式のものに腐食が多くみられた。沖縄では管、継手ともに孔食が多かったのに対し、本土では広がりをもった局部腐食であった。

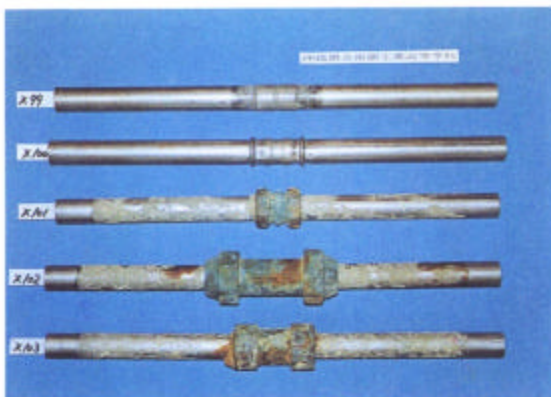
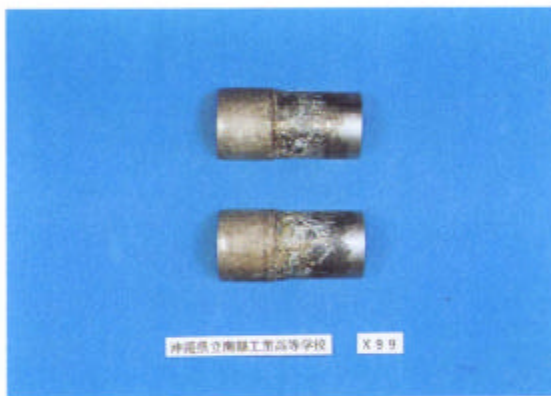
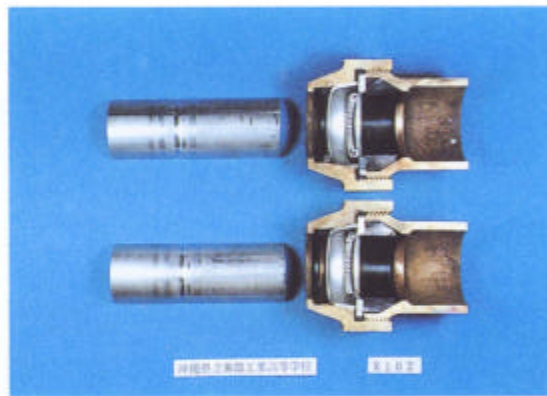
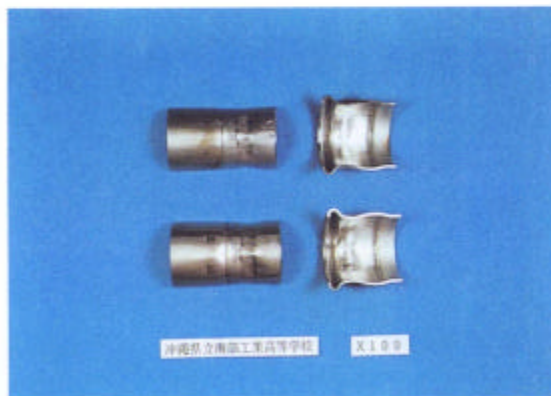
写真3 継手付管の外観 (沖縄(X)試験地)

(1) 外 観 (水洗後)

(4) 圧縮式継手 (酸洗後)

(2) はんだ式継手 (酸洗後)

(5) 可とう式(A)継手 (酸洗後)

(3) プレス式継手 (酸洗後)

(6) 可とう式(B)継手 (酸洗後)

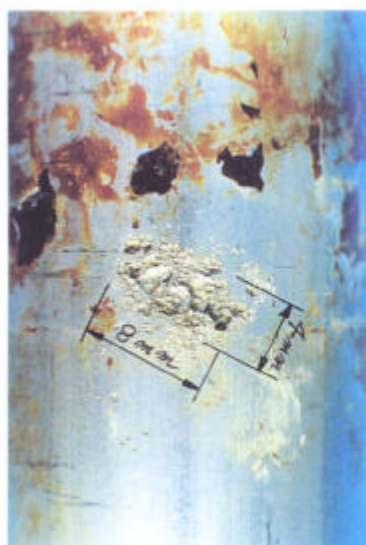
写真5 ビニルテープ被覆の下に発生したすきま腐食  
(沖縄(X)試験地, 縦埋設管)

(1) 外観

(2) 断面 (×50)

縦に埋設した SUS304及び SUS316鋼管は、多くの試験地で試験管の下方部のほぼ全面が茶褐色に着色し、しかも着色の程度は横埋設管の場合より著しかった。また、縦埋設の SUS304鋼管は、直江津(K)で、試験地が道路に面しており、凍結防止剤の路面散布によって管の地表面付近に多数の孔食を発生し、また、沖縄(X)でテープ巻きの下部にすきま腐食を生じた。しかし、SUS316鋼管は外観変化が少なく、SUS304鋼管より優れた耐食性を有していた。

多くの試験地で孔食その他の腐食を発生せず、表面に多少の着色をみる程度で、良好な耐食性を示す。ただし、海洋性環境下の試験地でビニルテープ被覆の下にすきま腐食が発生した。
