## 建築設備用ステンレス配管の水質指針 - 改訂版 1

### 【 資料編 】

この【資料編】は、ステンレス協会編「改訂版 建築用ステンレス配管マニュアル」（2011年3月31日発行）の第5項 資料編に掲載の「I 建築設備用ステンレス配管の水質指針—改訂版1」を作成するに際して、紙面の関係から割愛した、引用した文献とデータ活用方法、実績調査事例集と解析方法、考え方などの過程を含めて記載したものである。

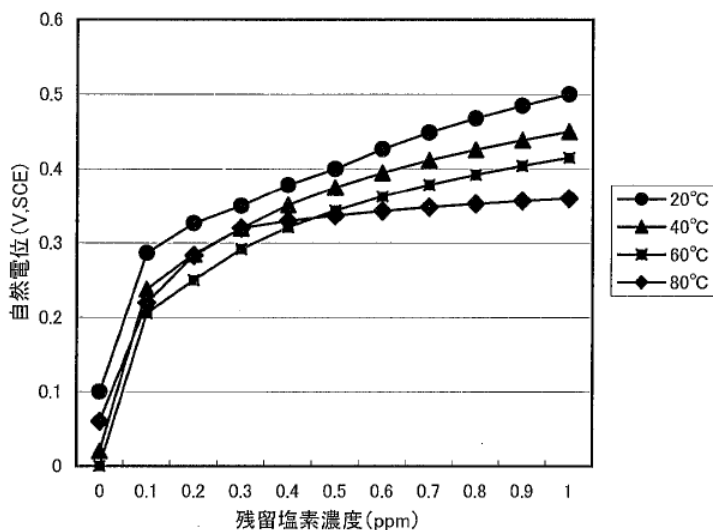
資料表 1 - 4 より、各温度における残留塩素濃度と自然電位の関係は資料図 1 の通りとなる。

資料図 1 各種温度における残留塩素濃度と自然電位の関係

20°Cから 60°Cのデータは、著者が自然電位の長期安定領域の電位を採用し、80°Cのデータは、著者が自然電位の最貴値を採用しているためと推察するが、特に残留塩素が低濃度領域で自然電位が交錯している。

本水質指針改訂版では、資料表 1 - 4 及び資料図 1 を用いて検討した。

建築設備ステンレス配管の腐食発生の可能性については、配管内の水質の最悪値が判明すれば自然電位(資料表 1-4 または資料図 1) と腐食発生電位(資料表 2-6 ~ 資料表 2-9) の関係からほぼ推定することが可能と判断されるが、設計時点でステンレス配管の鋼種選定やステンレス配管の採用可否判断をするためには、実環境の自然電位や腐食発生電位を推定し、ステンレス配管の腐食の可能性を判定する簡便図が必要と考えられる。

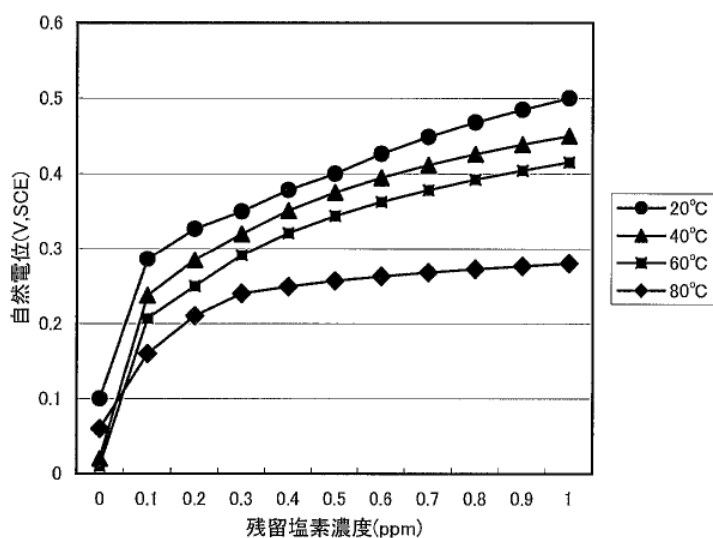
なお、参考までに、80°Cについて、文献より自然電位の長期安定領域の数値を読み取り関係図を求めると、資料図 2 の通りとなる。

資料図 2 残留塩素と長期安定自然電位の関係

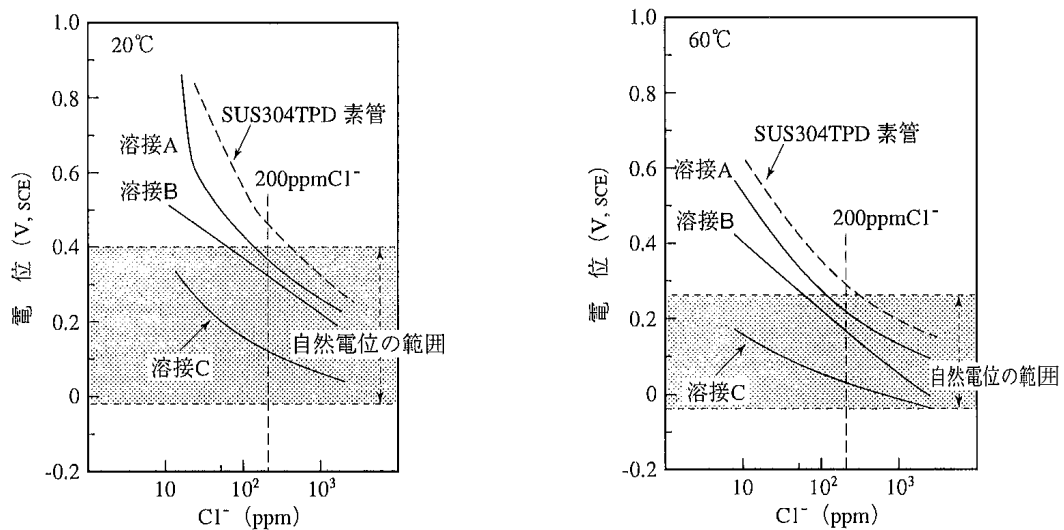
温度 20℃および 60℃において、SUS304TPD の素管、溶接 A、溶接 B、溶接 C の塩化物イオン濃度と腐食発生電位 (V,SCE) の関係を資料図 3-1 に示す。

資料図 3-1 温度 20℃および 60℃における SUS304TPD 溶接部の腐食発生電位<sup>4)</sup>

SUS304TPD の溶接部の腐食発生電位は溶接品質の影響を強く受ける。

ここで、資料図 3-1 および資料図 3-2 では塩化物イオン濃度が対数表示のため、水質判定に活用するには、表の方が利便性があると考え、図から読み取った数値を表にした。

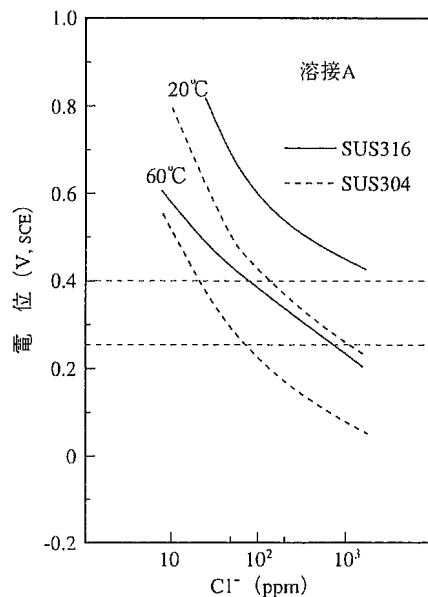
また、温度 20℃および 60℃における、SUS316TPD の溶接 A の塩化物イオン濃度と腐食発生電位 (V,SCE) の関係を資料図 3-2 に示す

資料図 3-2 温度 20℃および 60℃における SUS316TPD 溶接 A の腐食発生電位<sup>4)</sup>

SUS316TPD 溶接 A の耐食性は、SUS304TPD 溶接 A の耐食性に比較し、優れる。

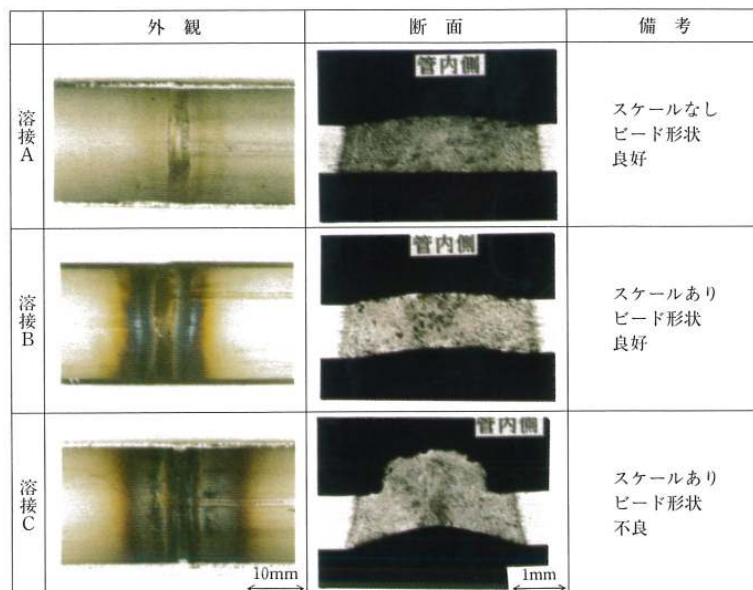
ここで、溶接 A、溶接 B、溶接 C の 20Su の試験片の溶接肌外観写真を資料図 3-3 に示す。溶接 A の肌は、ステンレス協会の建築設備用ステンレス配管溶接施工マニュアルに準じて、管内シールドガス (Ar) の流量を十分に流し、管内酸素濃度が 1% 未満で溶接を開始したものである。溶接 B は、管内シールドガス流量を少なくし、管内酸素濃度 1% 未満で溶接したものである。溶接 C は、管内をガスシールせずに溶接したものである。

資料図 3-3 管内面の溶接肌の状態 (20Su) 4)

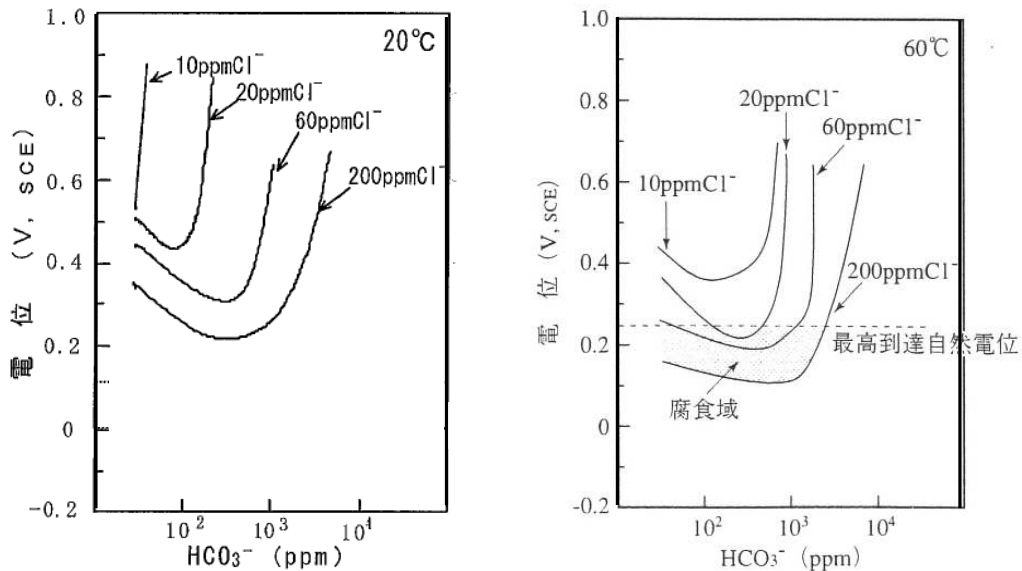
塩化物イオンと炭酸水素イオン共存下における腐食発生電位の関係を資料図 3-4 に示す。

資料図 3-4 温度 20°C および 60°C における塩素イオン共存下の腐食発生電位におよぼす炭酸水素イオンの影響 (SUS304 溶接 B) <sup>4) 6)</sup>

但し、試験供試材が溶接 B ランクであると記載されており、資料図 3-4 のままでは活用が難しいため、溶接 B の各塩化物イオン濃度における、炭酸水素イオン濃度と腐食発生電位の関係につき読み取った数値を、20°C について資料表 2-2 に、60°C について資料表 2-3 に示す。

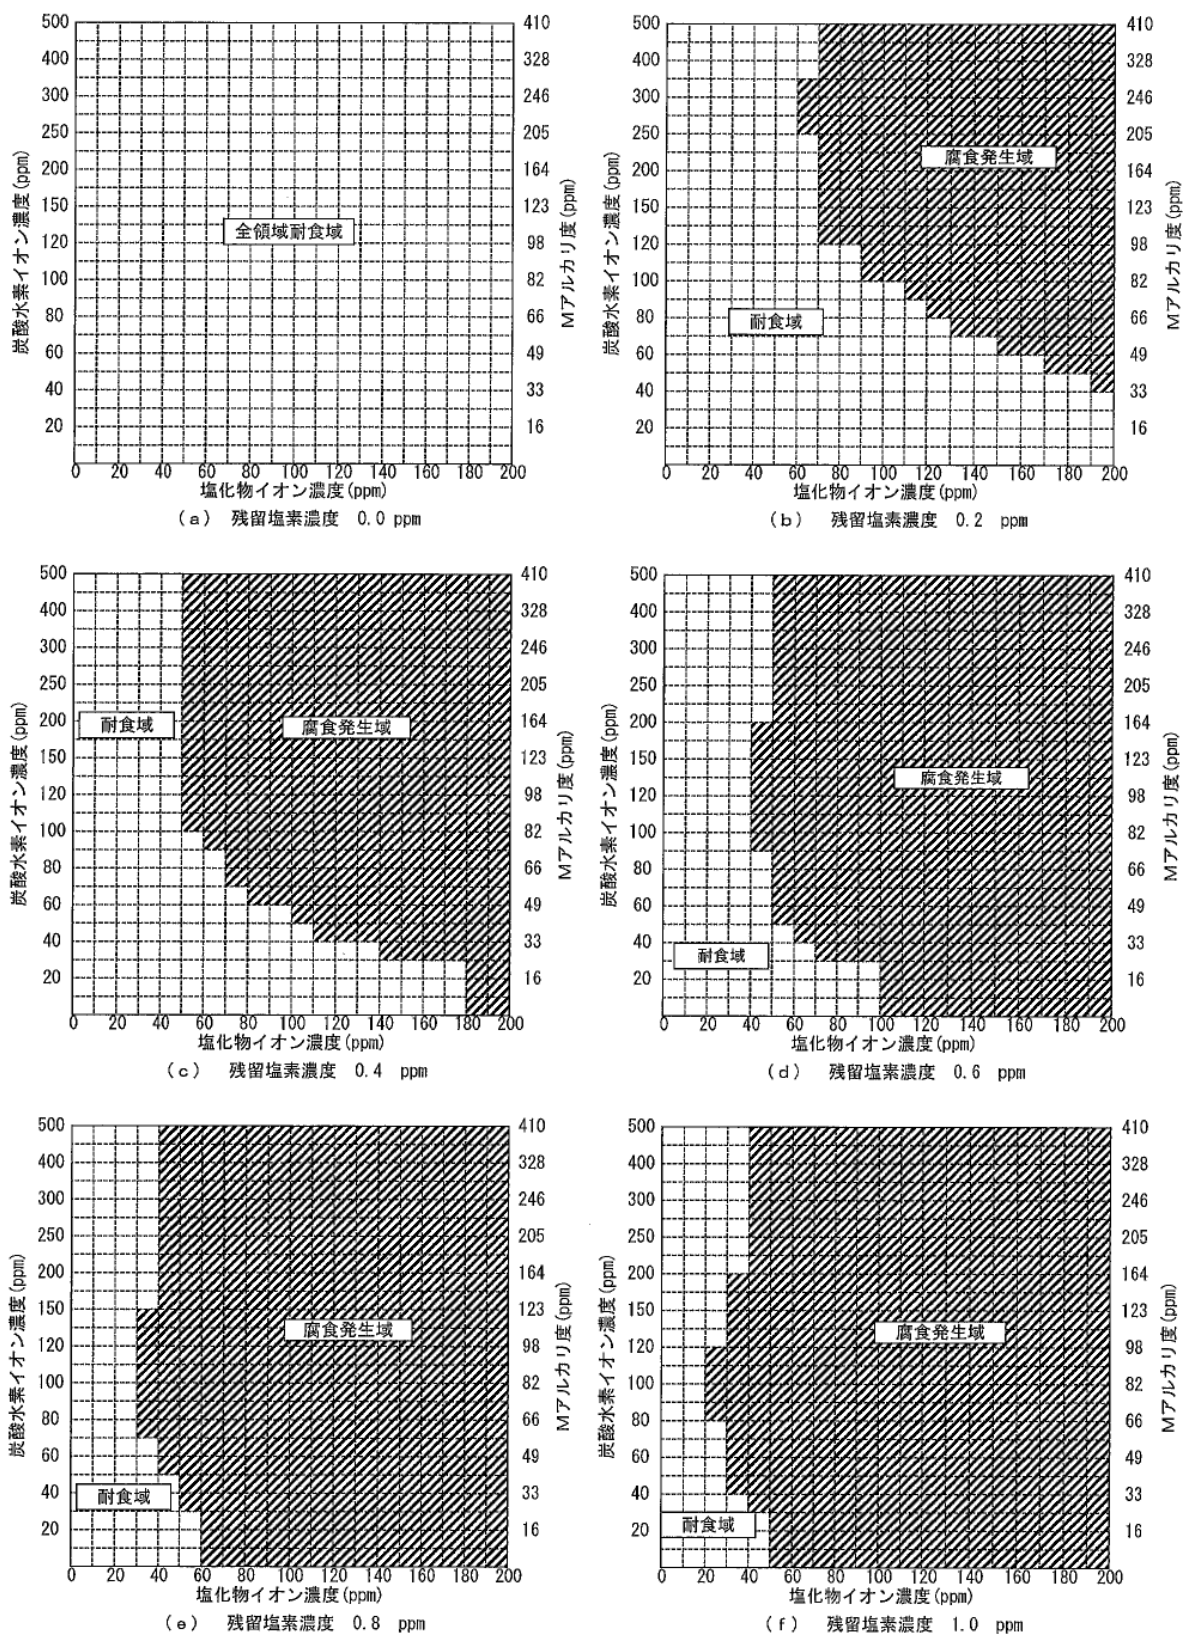
(1) 温度 20°Cにおける、各種残留塩素濃度での SUS304TPD 溶接 A の腐食発生限界水質を資料図 3-6 に示す。

資料図 3-6 温度 20°Cにおける SUS304TPD 溶接 A の腐食限界  
残留塩素濃度が高くなるに従い、耐食領域が著しく狭くなること、明らかである。

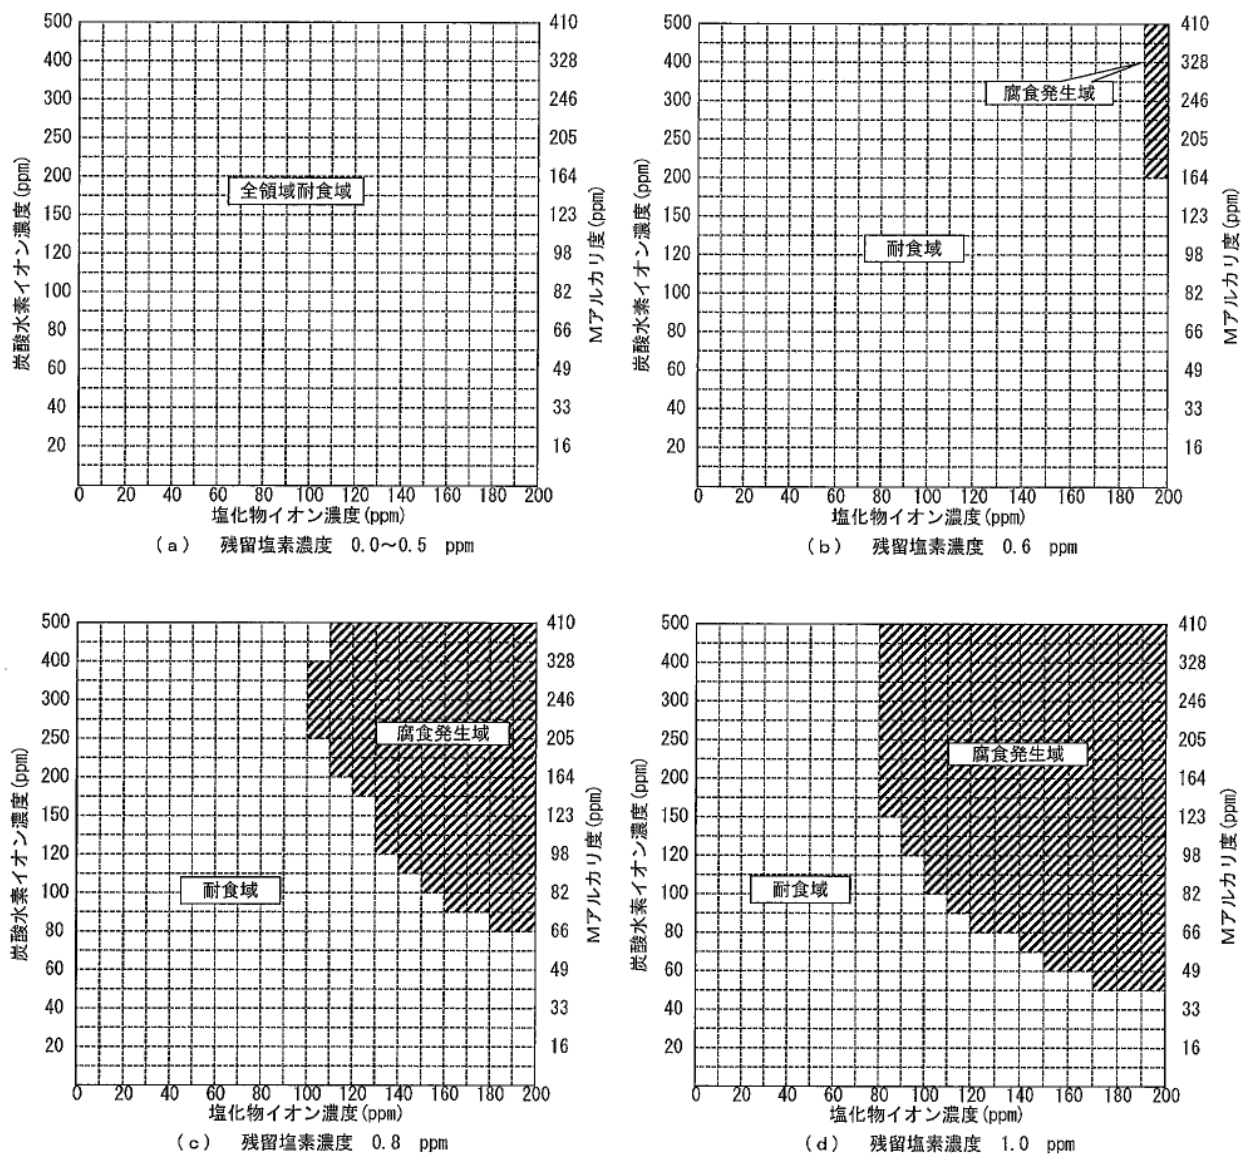
(2) 温度 20°Cにおける各種残留塩素濃度での SUS316TPD 溶接 A の腐食発生限界水質を資料図 3-7 に示す。

資料図 3-7 温度 20°Cにおける SUS316TPD 溶接 A の腐食限界

SUS316TPD は SUS304TPD に比較して耐食性に優れるため、耐食領域は明らかに広がっている。水質判定結果 SUS304TPD の耐食性に不安がある場合は、SUS316TPD の使用を推奨する。

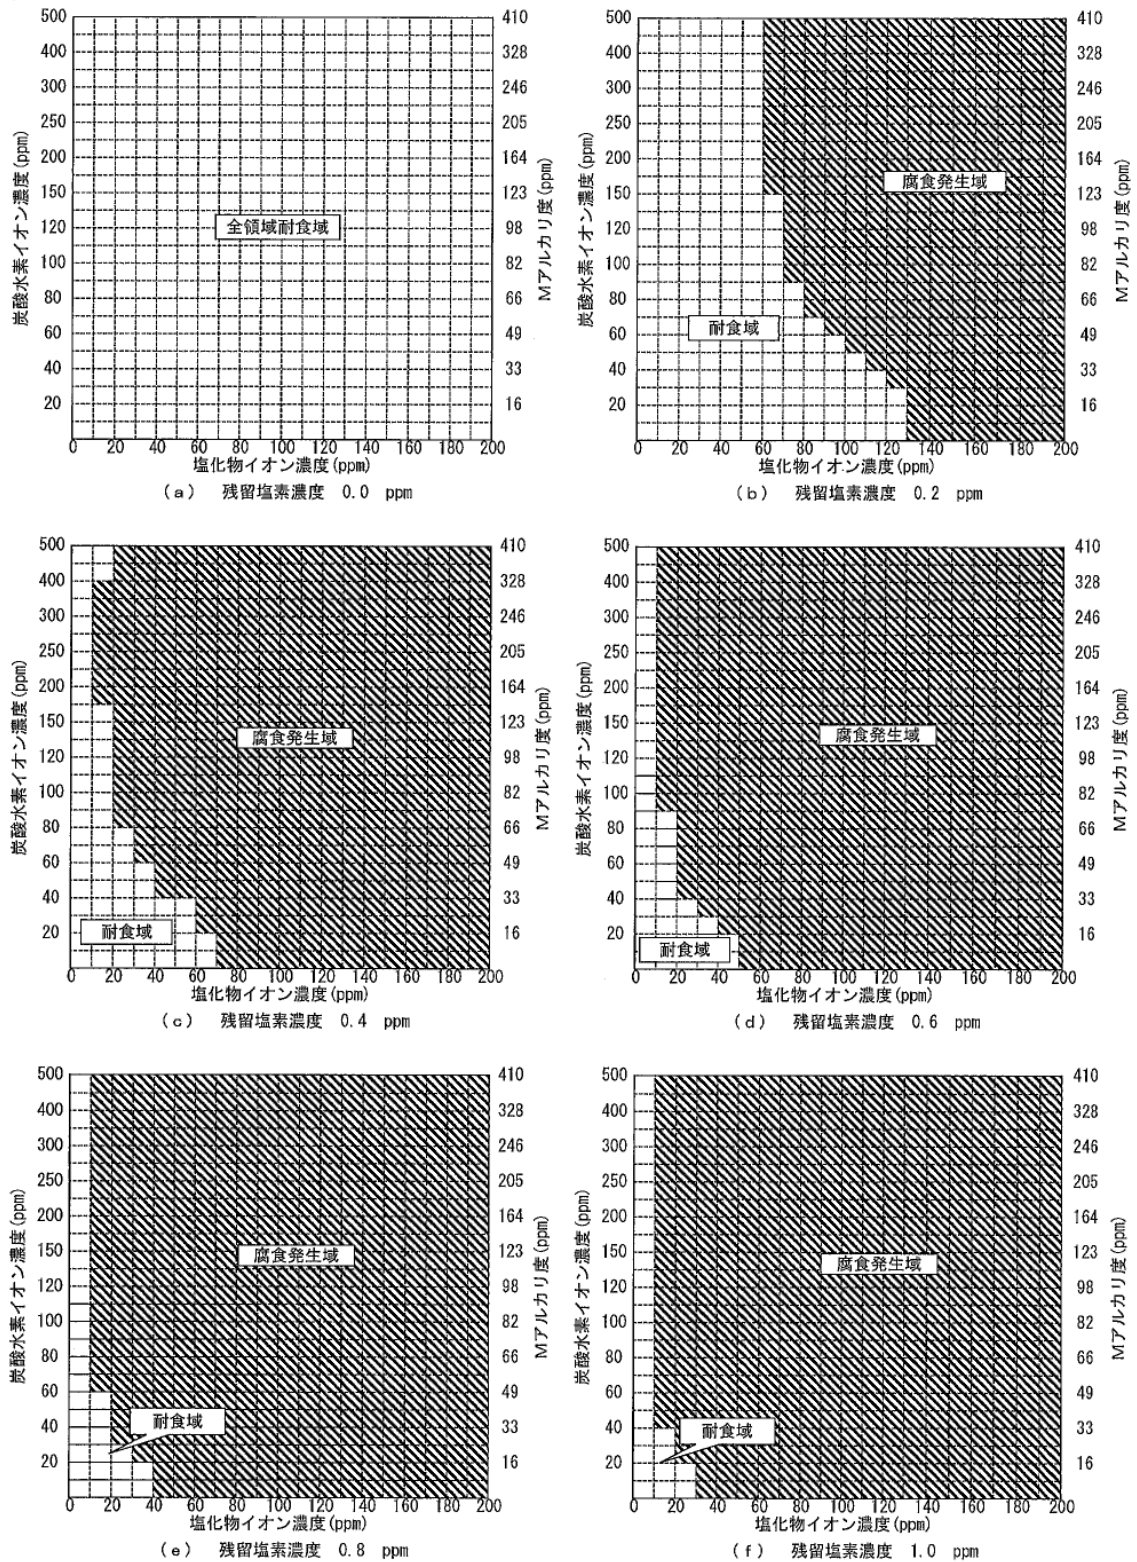
(3) 温度 60°Cにおける各種残留塩素濃度での SUS304TPD 溶接 A の腐食発生限界水質を資料図 3-8 に示す。

資料図 3-8 温度 60°Cにおける SUS304TPD 溶接 A の腐食限界

温度 20°Cの場合に比較すると、耐食域は著しく狭くなり、配管中の流水の残留塩素濃度が 0.6ppm 以上ではほとんど適用できなくなる。

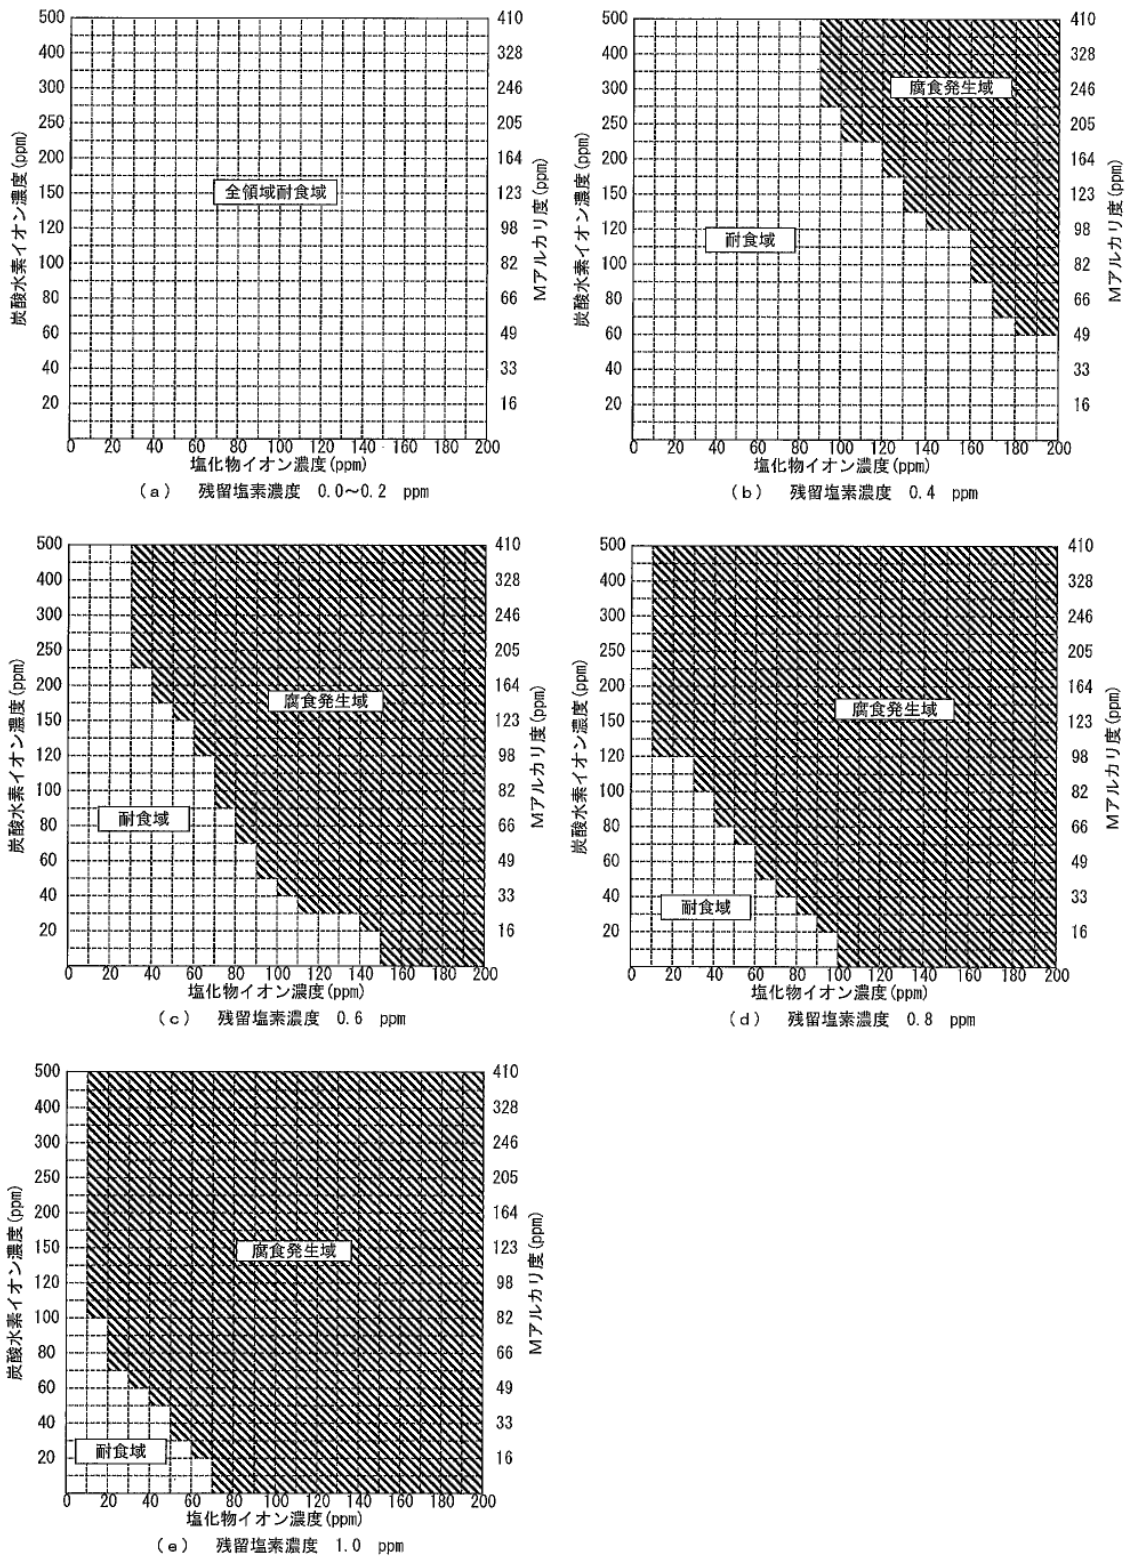
(4) 温度 60°Cにおける各種残留塩素濃度での SUS316TPD 溶接部の腐食発生限界水質を資料図 3-9 に示す。

資料図 3-9 温度 60°Cにおける SUS316TPD 溶接 A の腐食限界

SUS316TPD は SUS304TPD より耐食性に優れた鋼であるが、配管中の流水の残留塩素濃度が 1.0ppm では、耐食域が著しく狭く、適用には細心の注意が必要となる。

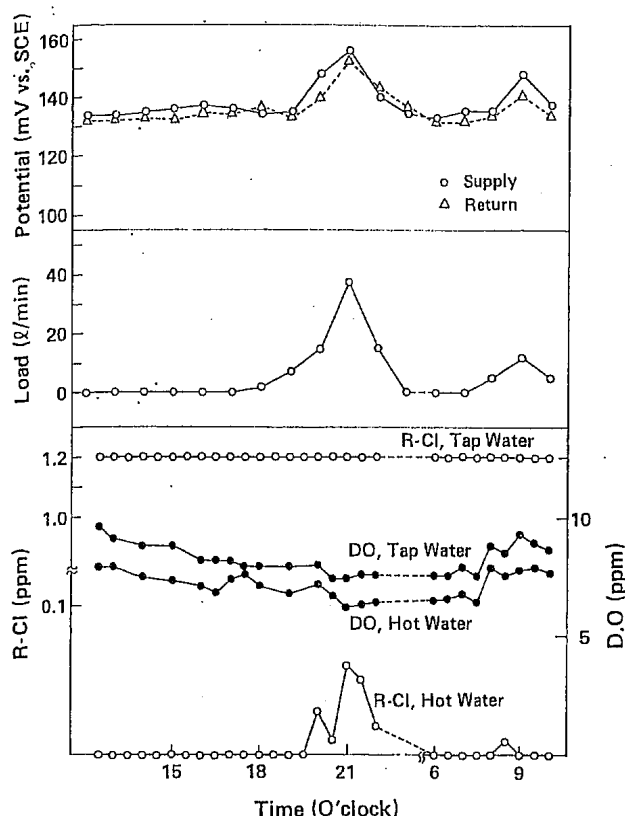
- (1) マンションにおける銅管の中央循環式給湯設備において、給湯配管の自然電位の日内変動を調査した結果、給湯量の多い午前7時から午前10時および午後6時から午後10時にかけての時間帯に、配管の電位は貴方向にシフトした。残留塩素の濃度レベルは補給水中で1.2ppmのものが、循環温水中では最高でも0.06ppmであったと報告されている。<sup>12)</sup> そのデータを、資料図4-1に示す。

資料図4-1 マンションにおける配管電位・給湯量・溶存酸素および残留塩素の日内変動<sup>12)</sup>

実績調査事例1の資料表4-2の給水と給湯の残留塩素濃度に差異が生じる現象は、定性的には資料図4-1、資料図4-2及び資料図4-3の研究データで良く説明できる。

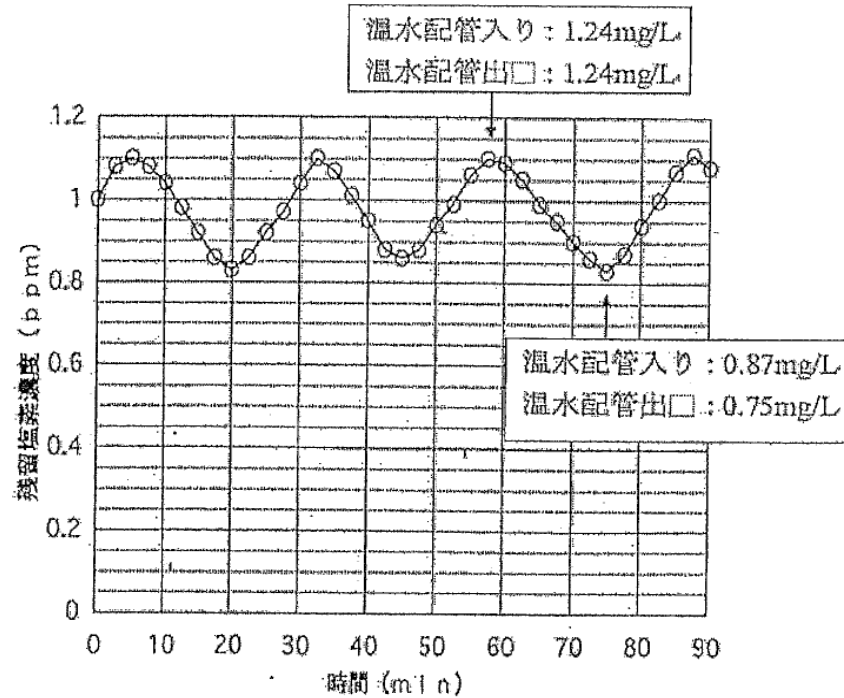
- (3) 給湯水中でのオーステナイト系ステンレス鋼管の耐食性に及ぼす残留塩素の影響調査の実験条件で、試験温度80℃において残留塩素濃度を1ppmに保持するための、残留塩素の経時変化をもとめたデータが報告されており、そのデータを資料図4-2に示す。

温度 80°C で流速は 0.3m/S の条件で、残留塩素濃度が約 15 分間で最高値の約 1.1ppm から最低値の約 0.85ppm まで約 23% 低下している。

資料図 4-2 実験中の残留塩素濃度の経時変化 (温度 80°C) <sup>8)</sup>

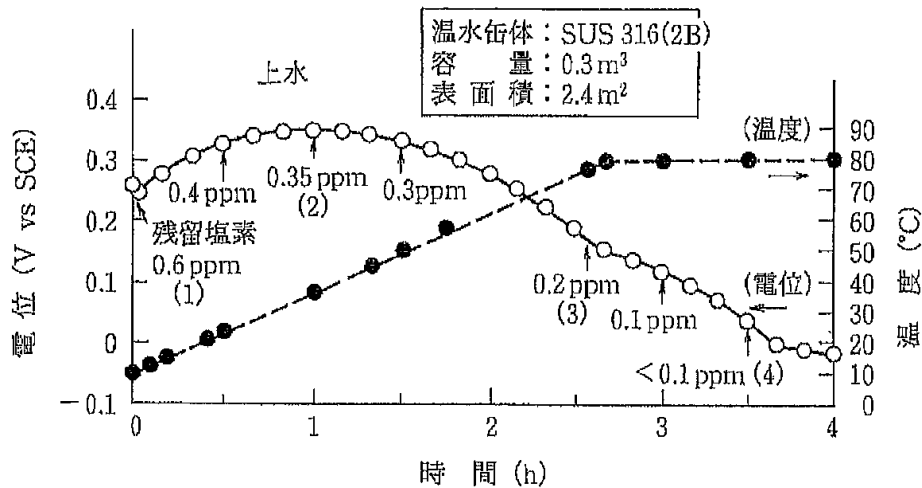
(4) 電気温水器の環境で昇温時の残留塩素量を測定したデータを資料図 4-3 に示す。 <sup>13)</sup>

資料図 4-3 電気温水器における昇温時および保温時の罐体電位と残留塩素量 <sup>13)</sup>

昇温開始時に残留塩素濃度が 0.6ppm であったものが、昇温過程に減少し、温度 50°C では 0.3ppm と 50% の低下、温度 80°C の時点では約 0.2ppm と 67% 低下し、80°C で約 20 分保持されると 0.1ppm で昇温開始時の濃度と比較すると 83% 低下している。

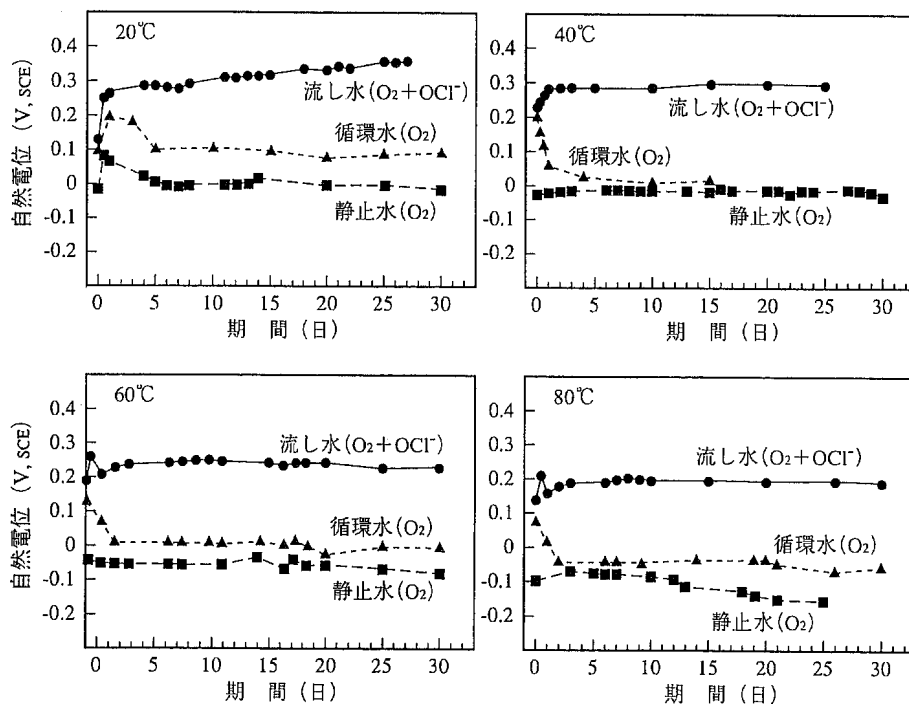
資料図4-4の試験条件は、残留塩素濃度0.3ppmの水道事業体から供給される水道水を使用し、流し水とは試験液タンク内のヒーターで加熱し、所定の温度で水道水を連続的に流した状態、循環水とはループ循環試験装置の試験液タンク内の水を循環したもの、静止水とはループ循環試験装置に水道水を充填し、水の循環は実施していない。なお、流し水および循環水の流速は1.0m/sである。<sup>4)</sup>

本研究では、いずれの温度においても、流し水に比較して循環水の自然電位は低下しており、この原因は循環水では残留塩素が減少するためと報告されている。資料表4-2の実績調査事例で、給水と冷却水及び冷温水など補給水の少ない空調用途の水との残留塩素濃度の差異は、本研究データで良く説明できる。

資料図4-4 各種温度および流動状態における SUS304 配管の自然電位の経時変化<sup>4)</sup>

短時間領域の自然電位の経時変化をより明確にするため、資料図 4-4 の短時間範囲の自然電位を読み取り、整理した結果を資料表 4-4 に示す。

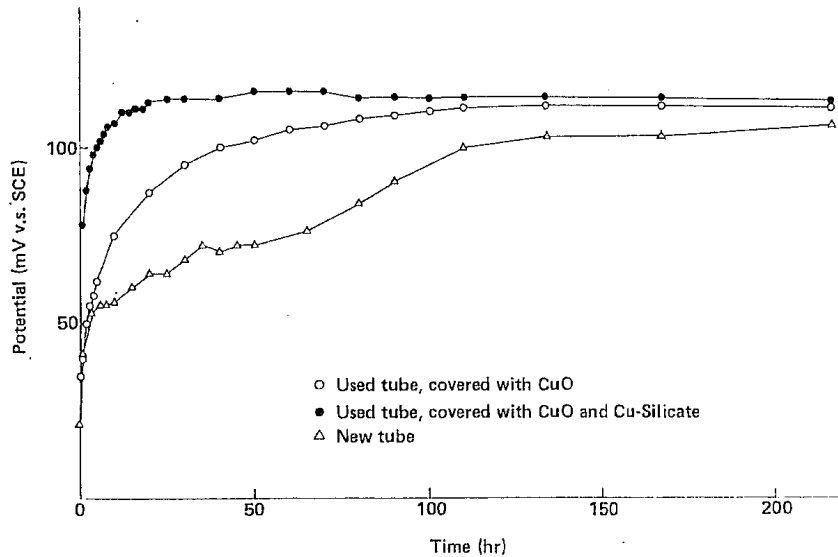
資料図 4-5 の試験条件は、水道水を給水源とし 60°C の温水循環システムに、新品の銅管、使用期間約 5 年のオルトけい酸銅を主成分とする淡黄色の皮膜の下に CuO の黒色皮膜が形成された銅管および使用期間約 5 年の CuO の黒色皮膜のみ有する銅管を組み込んで試験を実施している。流速は 0.3m./S である。<sup>1,2)</sup>

資料図 4-5 温度 60°C の流水における銅配管の自然電位の経時変化<sup>1,2)</sup>

図 4-5 で最も電位の上昇が早い約 5 年間使用後のけい酸銅の皮膜とその下に CuO の皮膜が形成された試験管の推移を読み取った結果を資料表 4-5 に示す。

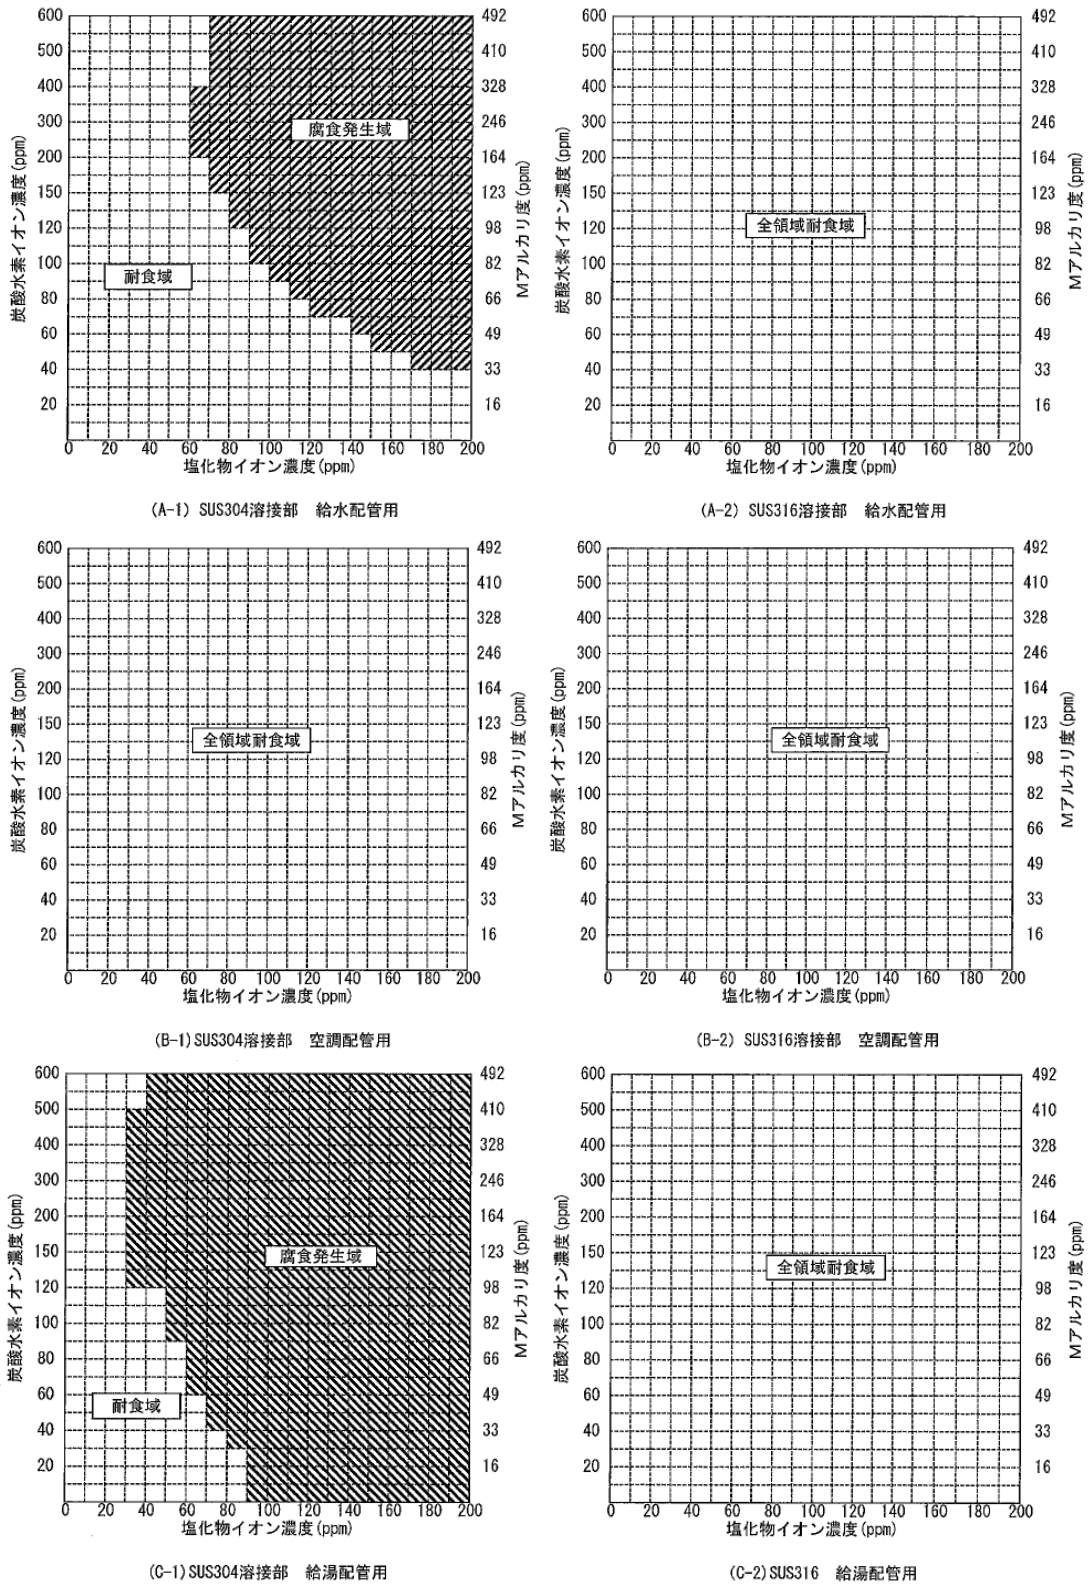
(1) 資料表 4-6 の自然電位計算値および資料表 2-6、2-7、2-8、2-9 の腐食発生電位早見表から求めた中央循環式システムにおける溶接部Aの水質区分を資料図 4-6 に示す。

資料図 4-6 溶接Aの水質区分のまとめ

資料図 4-6 の水質範囲で、全国の水道事業者の水質に対して、どの程度の確率で満足できるか検討した。

全国水道事業者の水質を資料表 4-7 に示し、資料図 4-6 の水質範囲で適用できる確率を求めた結果を資料表 4-8 に示す。

溶接 A の案件は塩化物イオンが 21ppm と 22.5ppm と記載されており、現行水質指針からも外れることから、本水質指針改訂版においては、実績調査事例 3 の写真判定溶接 A の 2 件は鋭敏化による溶接不良と位置付け、資料図 4-6 (C-1) を SUS304 溶接部給湯配管用の水質区分図とする。

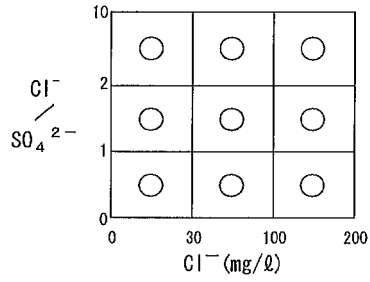
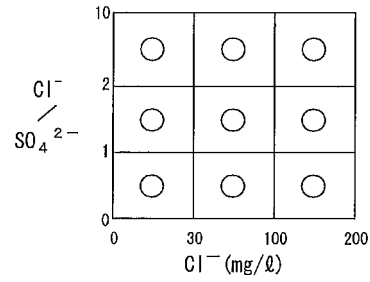
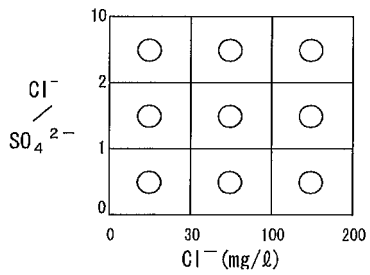
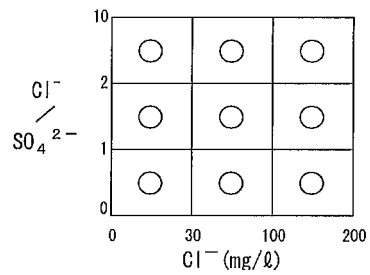
(2) メカニカル継手につき、給水用途の実績を考慮して一部改訂した水質区分を資料図 4-7、資料図 4-8 に示す。

(1)Mアルカリ度 75mg/ℓ未満

(2)Mアルカリ度 75~500mg/ℓ

資料図4-7 メカニカル継手部の水質区分のまとめ (給水用)

○ : 腐食の可能性小 × : 腐食の可能性大 △ : ○または×

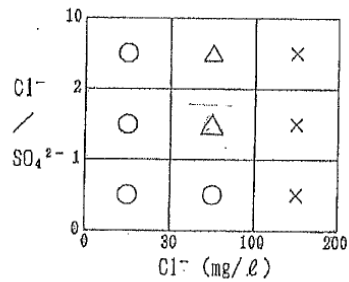
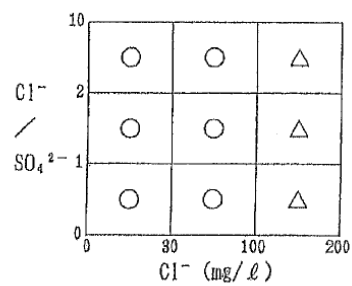
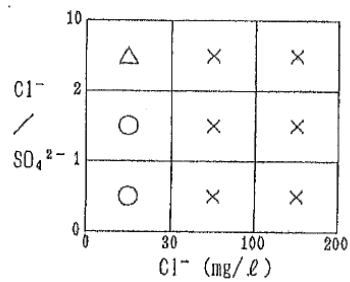
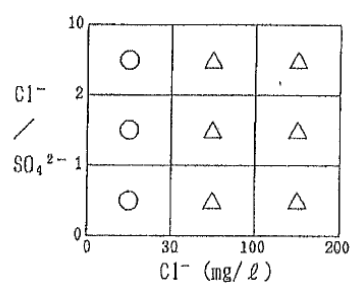
(1)Mアルカリ度 75mg/ℓ未満

(2)Mアルカリ度 75~500mg/ℓ

資料図4-8 メカニカル継手部の水質区分のまとめ (給湯・空調用)

○ : 腐食の可能性小 × : 腐食の可能性大 △ : ○または×

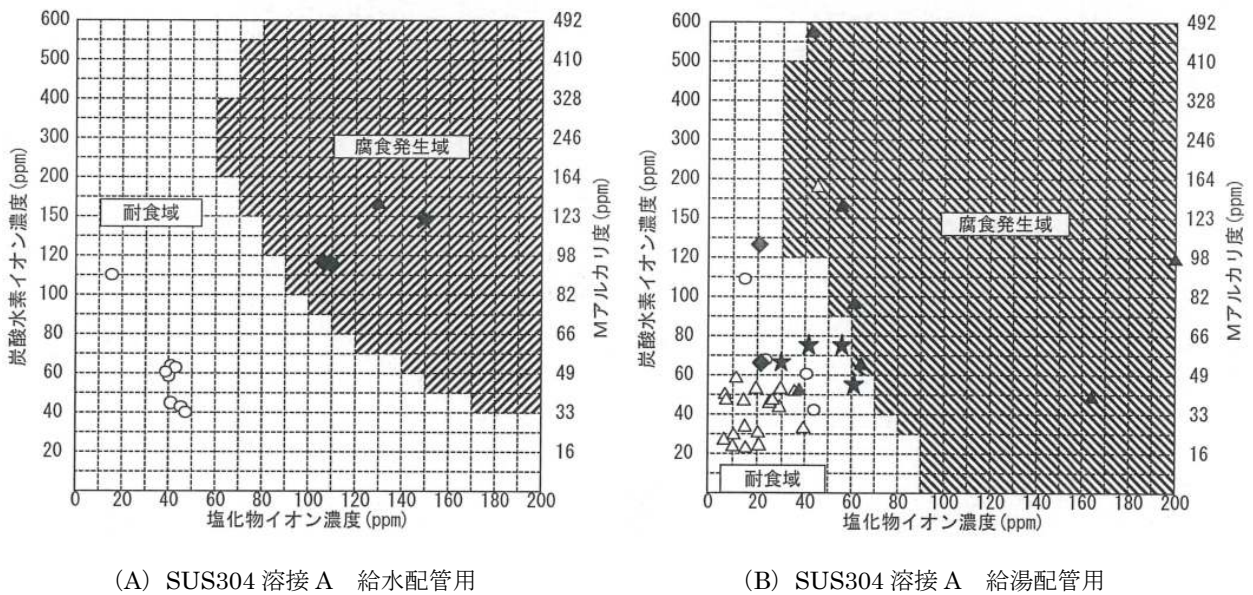
表5-1の各案件につき、表右端にしめす記号凡例に従って、簡便図にプロットした結果を資料図5-1に示す。

資料図5-1 SUS304 溶接 A の腐食発生限界水質簡便図への実績調査結果の当てはめ

(1) 給水用途については、漏水事故なし案件は耐食域に、漏水事故あり案件は腐食発生域に分離され、本簡便図は妥当性があると言える。

但し、腐食発生点の4点の内、上水の案件は1件のみであり、他の3点は中水用途で残留塩素の分析値が1.8~2.88ppmと記載されていることから、上水の給水を対象とし、残留塩素1.0ppm以下を対象とする腐食限界水質簡便図としては若干厳しく設定されている可能性も考えられるが、本水質指針改訂版では、資料図5-1(A)を適用する。

実績調査事例1(図中記号○)については各案件に対して溶接品質の情報が記載されていないが、資料図5-1(B)に当てはめた案件はいずれも施工後25年から31年経過した案件であり、引用文献3)に解体調査で、ラップジョイントとパイプの円周溶接部にバックシール不良による激しい溶接焼けがみとめられるものがあつたと記載されているように、平成7年にステンレス協会から「建築設備用ステンレス配管溶接施工マニュアル」に溶接条件や溶接品質が明記される以前は、溶接品質が良くない加工品があつた。しかしながら、水質が良かったためか、腐食漏水は無い。

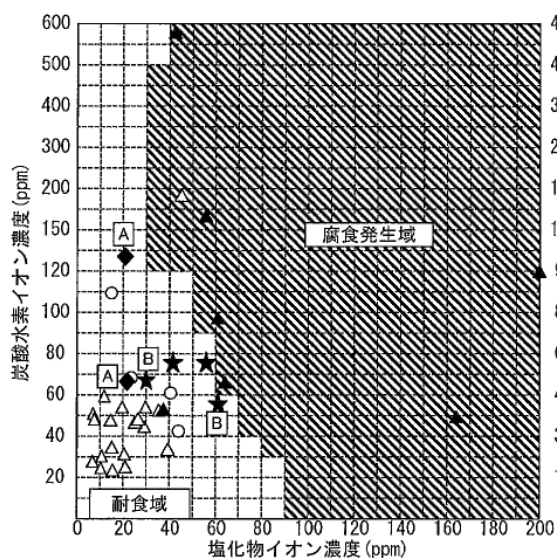
(1) SUS304 溶接 A の腐食発生限界簡便図

実績調査事例3で、溶接品質A、溶接品質Bと記載されている案件につき、図中に A B と記号を付記して、溶接Aの腐食発生限界図にプロットしたものを資料図5-2(1)に

資料図 5-2 SUS304 溶接 A および溶接 B の腐食発生限界簡便図への事例当てはめ

溶接 A の資料図 5-2 (1) において、耐食域で腐食が発生した事例は全てが溶接 B の腐食発生域に含まれる。溶接 B と写真判定された案件および溶接品質の記載が無い案件はいずれも溶接 B のランクと考えられる。

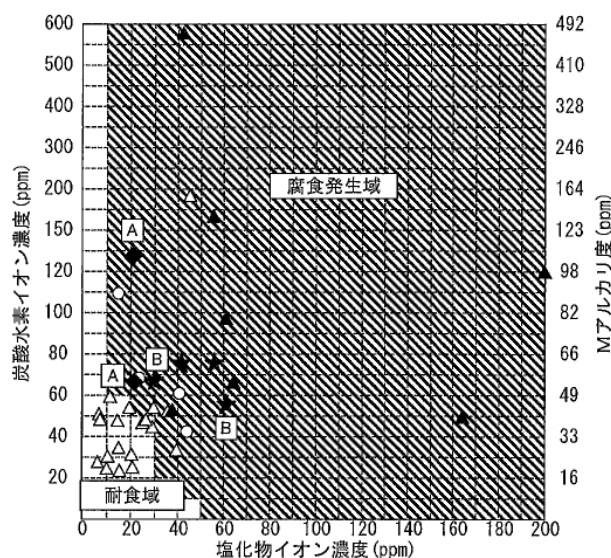
(2) SUS304 溶接 B の腐食発生限界簡便図

示し、溶接 B について腐食発生電位の図を作成し、自然電位を同一として当てはめた結果を資料図 5-2 (2) に示す。
